### Tuvastatud puuduste kokkuvõte

Longo poolt läbi viidud põhjaliku diagnostika käigus, 20 puudust olid tuvastatud sõidukis.

# Ettevalmistus- ja remondiaruanne

## 2016 OPEL INSIGNIA Business Innovation

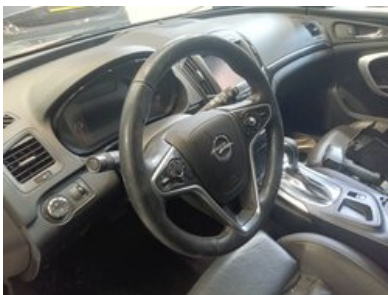
#### ✔ 1. Esiosa: Rool - Seisukord

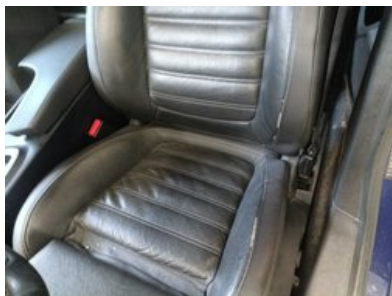
✓ **2. Istmed:** Kõik Istmed - Seisukord

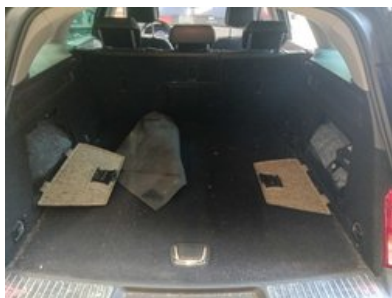
✓ **3. Salong:** Pagasiruumi kate - Toimimine ja seisukord

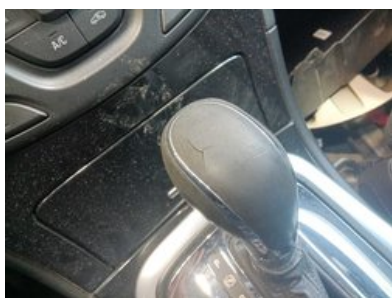
✓ **4. Salong:** Käigukang Katik ja Käigukang Nupp - Seisukord

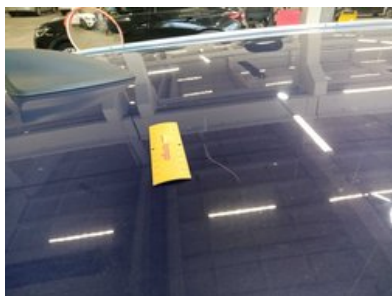
✓ **2. Muu:** Katus - Nähtavad kahjustused (nt rahekahjustused)

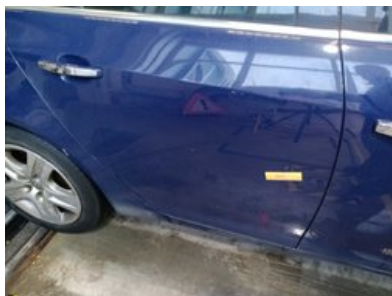
✓ **3. Külg:** Vasak ja Parek Külg - Nähtavad Kahjustused ja Kriimustused

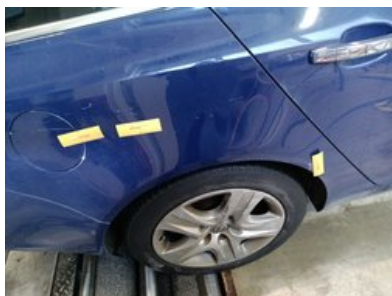
✓ **4. Külg:** Vasak ja Parek Külg - Nähtavad Kahjustused ja Kriimustused

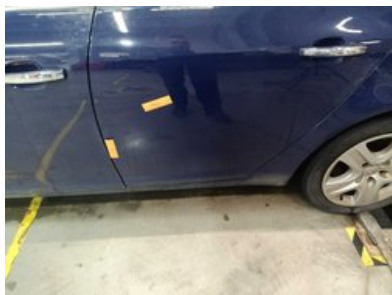
✓ **5. Külg:** Vasak ja Parek Külg - Nähtavad Kahjustused ja Kriimustused

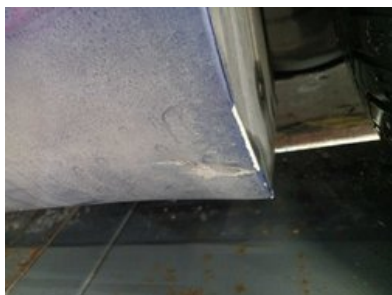
✓ **6. Külg:** Vasak ja Parek Külg - Nähtavad Kahjustused ja Kriimustused

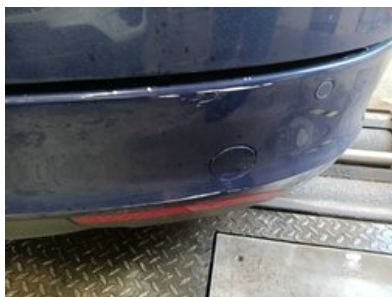
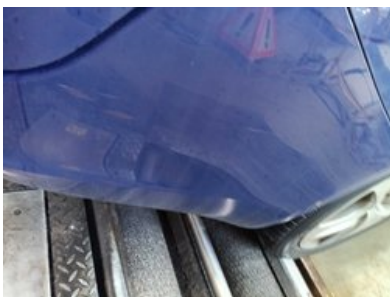
✓ **7. Tagaosa:** Tagumine stange - Seisukord ja joondus

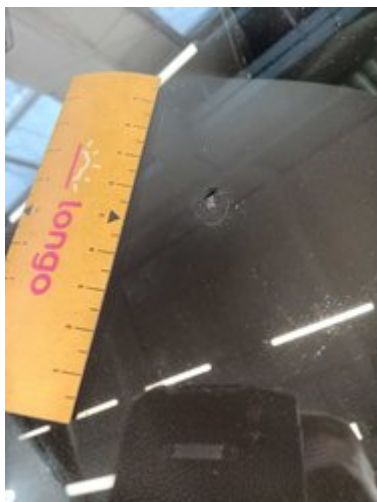
✓ **8. Esiosa:** Esiklaasi terviklikkus - puuduvad tehnõlevaatust välistavad kahjustused

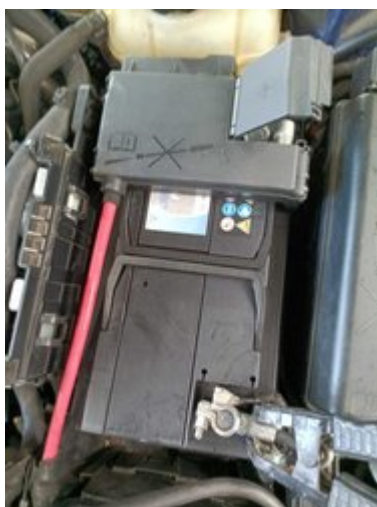
✓ **1. ÜLDINE ELEKTER:** Aku

- ✓ 1. Generaator
- ✓ 2. Vahetada Rehve
- ✓ 3. Sisselaskeloa/Klapikaas ja Tihend
- ✓ 4. Laadida Akut
- ✓ 5. Mootoriõli ja Filtri Vahetus
- ✓ 6. Aku

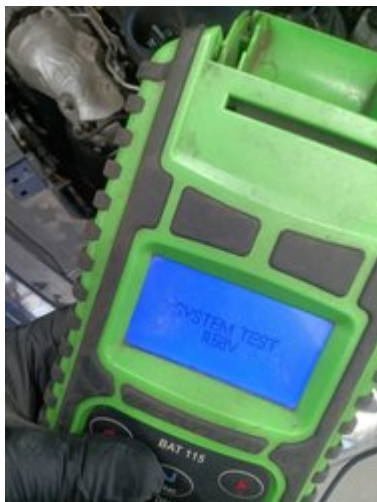
✓ **2. ÜLDINE ELEKTER:** Generaator

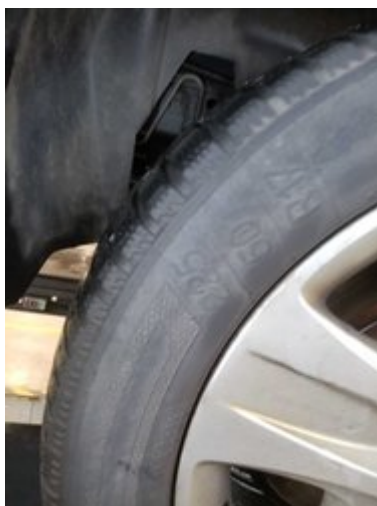
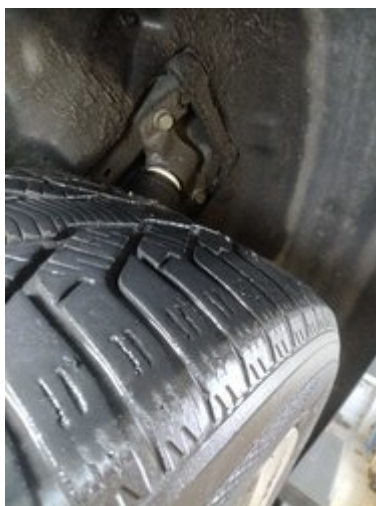
✓ **5. MUU:** Vahetada Rehve

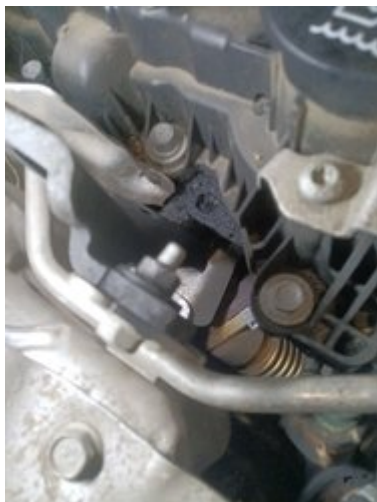
✓ **6. MOOTOR:** Kammelvälli Klapikate ja Tihend

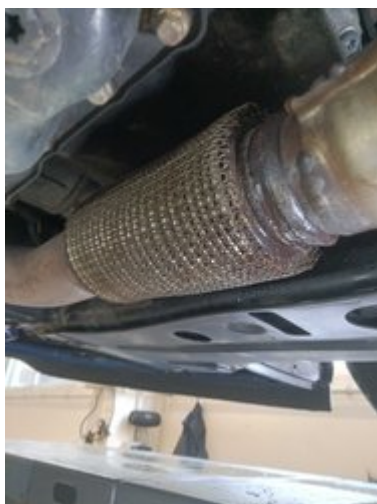
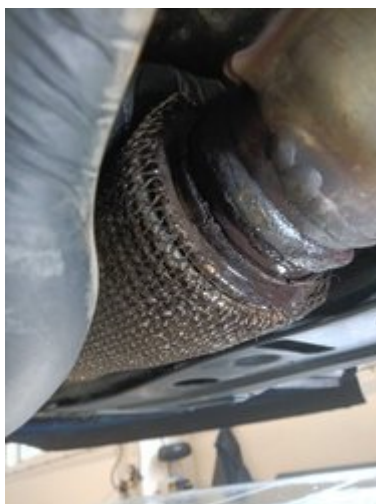
✓ **7. HEITGAASISÜSTEEM:** Toru - Esi/Allalaskuv

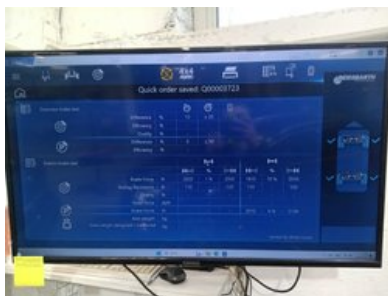
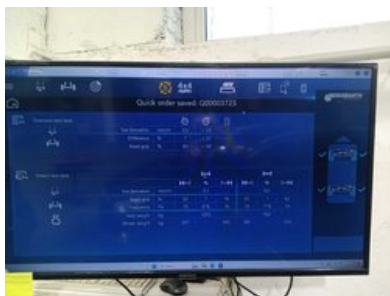
✓ **1. Piduristendi Tulemused**

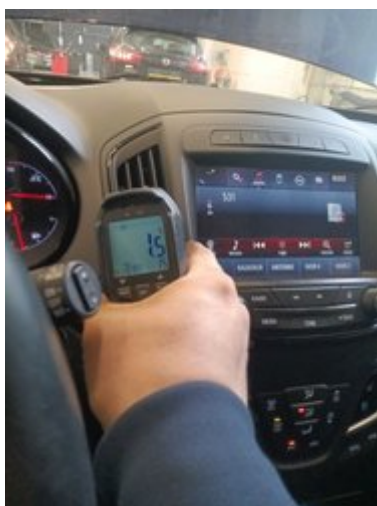
## ✓ 3. Kliimaseadme Mõõtmine
