Diagnostikaaruanne

2022 CUPRA Born Essential

Diagnostika üksikasjad

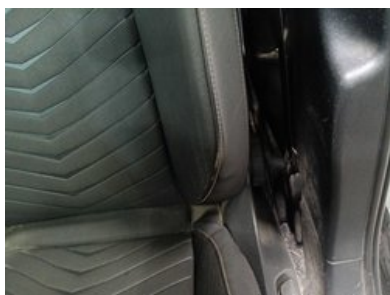
✔ **1. Istmed:** Kõik Istmed - Seisukord

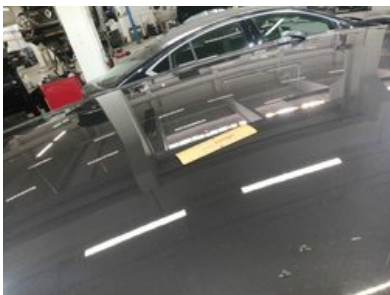
- ✓ **1. Muu:** Katus - Nähtavad kahjustused (nt rahekahjustused)

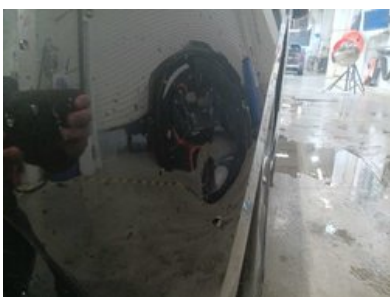
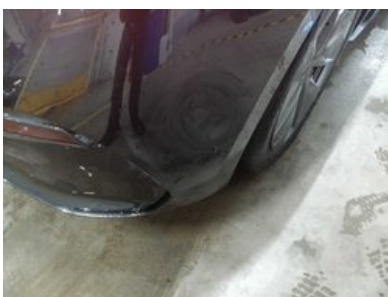
- ✓ **2. Tagaosa:** Tagumine stange - Seisukord ja joendus

- ✓ 1. Värv Tagumine Poritiib
