Diagnostikaaruanne

2017 OPEL INSIGNIA Innovation

Diagnostika üksikasjad

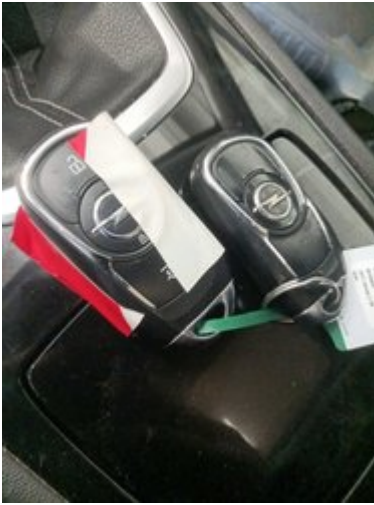
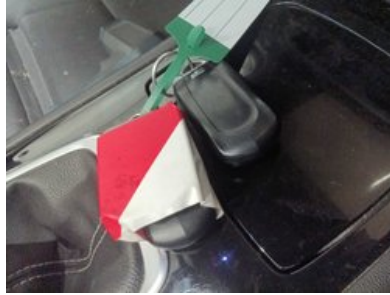
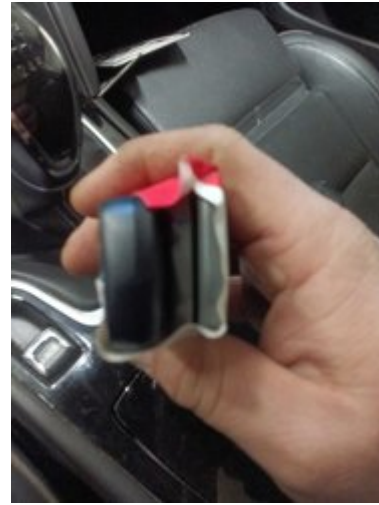
✓ 1. Salong: Tarvikud - Toimimine ja Seisukord

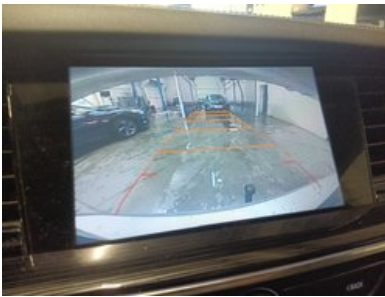
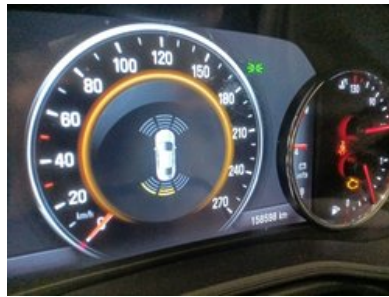
✓ 2. Salong: Tarvikud - Toimimine ja Seisukord

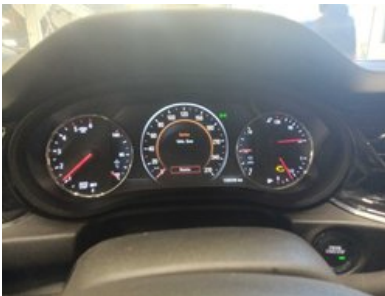
✓ 3. Salong: Tarvikud - Toimimine ja Seisukord

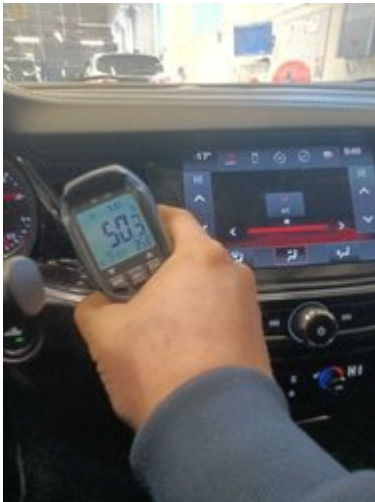
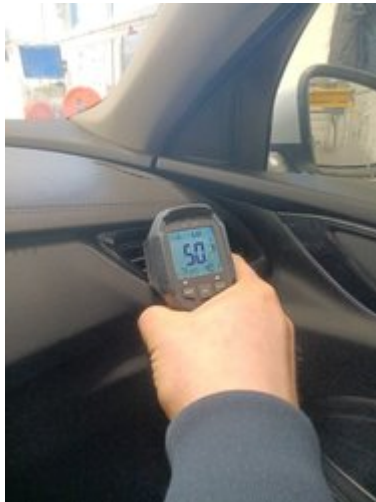
✓ **4. Salong:** Tarvikud - Toimimine ja Seisukord

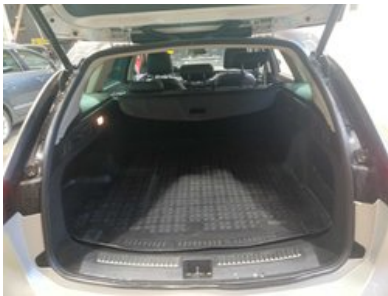
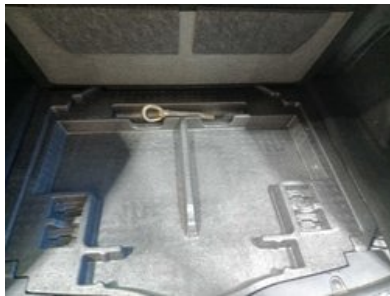
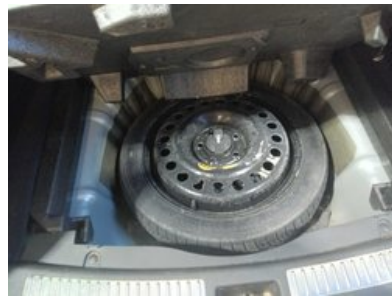
✓ **5. Salong:** Tarvikud - Toimimine ja Seisukord

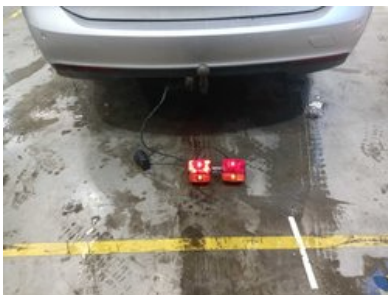
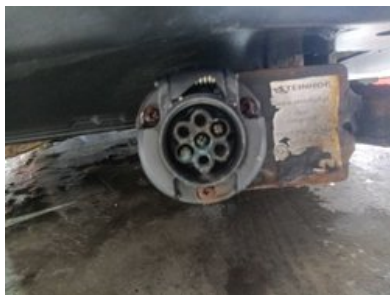
✓ **1. Tagaosa:** Kärunkonks (Kinnitus, eemaldamismehhanism, välise valgustuse pistik, pistiku paksus)

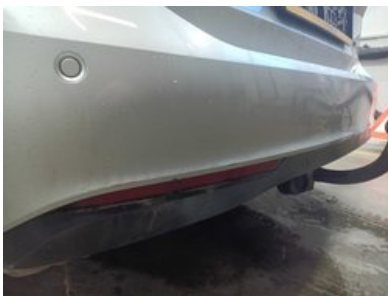
✓ **2. Tagaosa:** Tagumine stange - Seisukord ja joendus

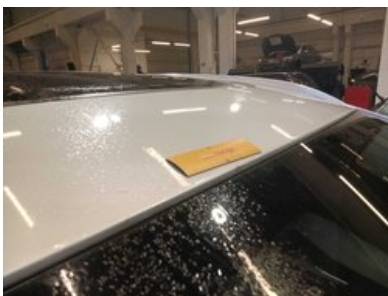
✓ **3. Muu:** Katus - Nähtavad kahjustused (nt rahekahjustused)

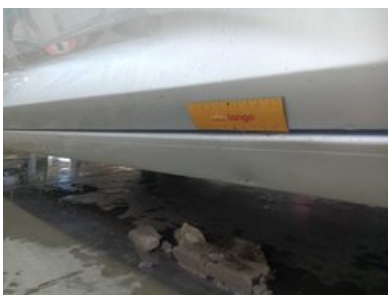
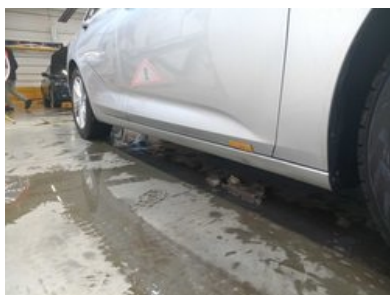
✓ **4. Külg:** Vasak ja Parem Külg - Nähtavad Kahjustused ja Kriimustused

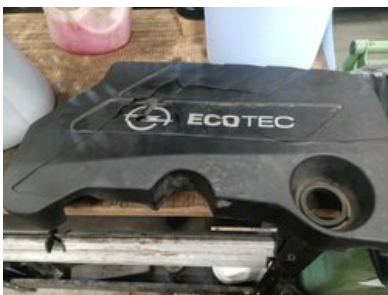
✓ **5. Esiosa:** Mootorikatte Terviklikkus

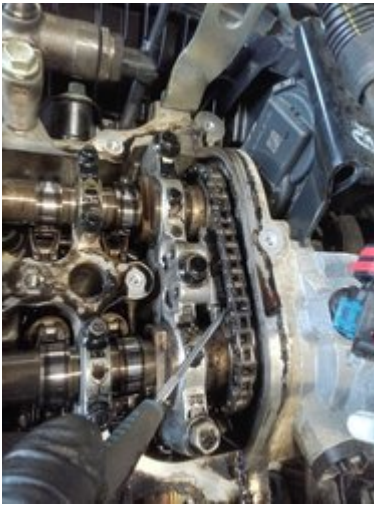
✓ **2. MOOTOR:** Sidurivõlli Ajamrihm

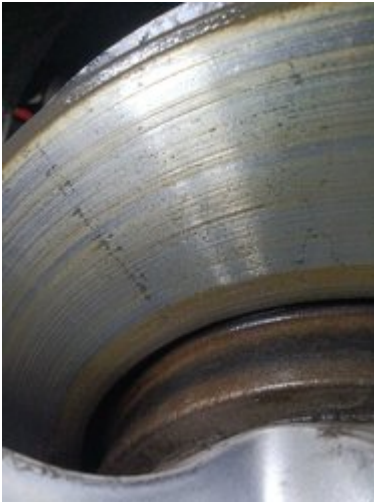
✓ **7. PIDURID:** Esimesed Pidurikettad Mõlemad

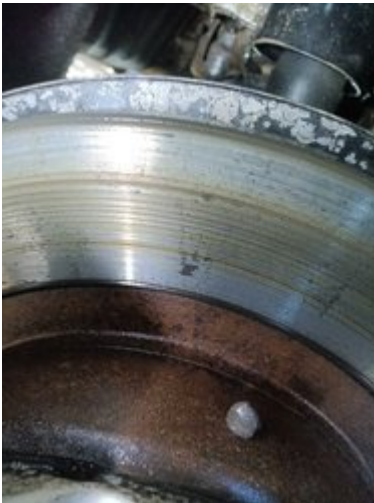
✓ **8. PIDURID:** Tagumine Piduri Ketas (Mõlemad)

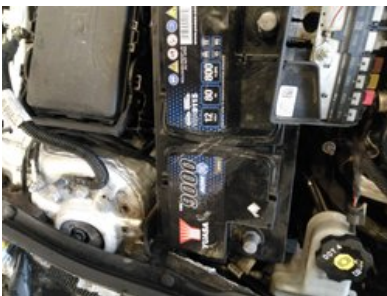
✓ **9. ÜLDINE ELEKTER:** Aku

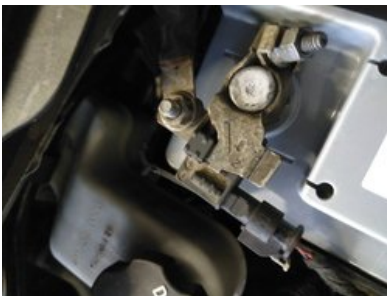
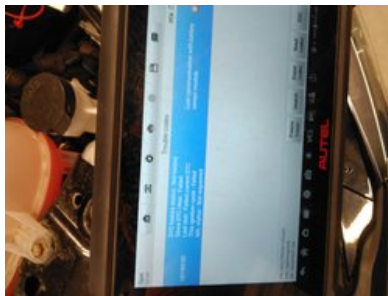
✓ **10. ÜLDINE ELEKTER:** Aku Andur
