Diagnostikaaruanne

2015 VOLKSWAGEN PASSAT B8 Comfortline

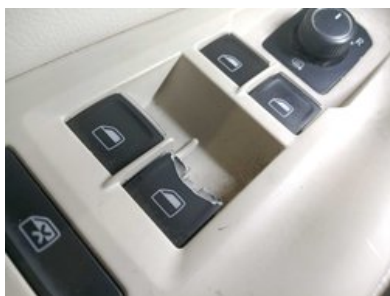
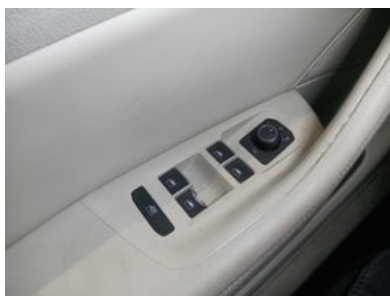
- ✔ **1. Uksed:** Elektriakende Toimimine - Kõik Aknad

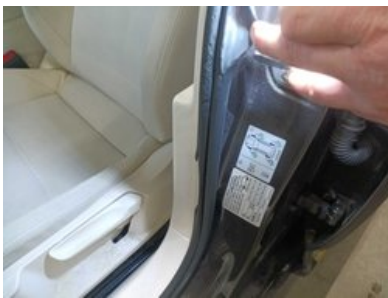
✓ **2. Uksed:** Uste Kummitihendid

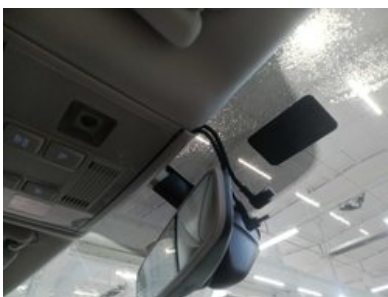
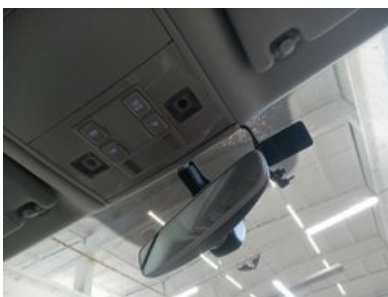
✓ **3. Esiosa:** Katted ja liistud - Seisukord

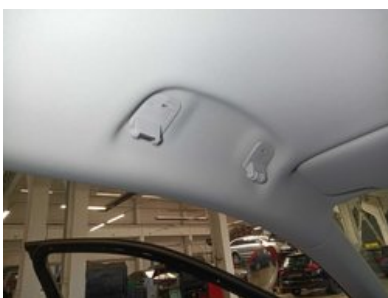
✓ **4. Esiosa:** Katted ja liistud - Seisukord

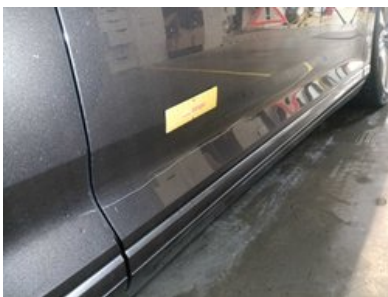
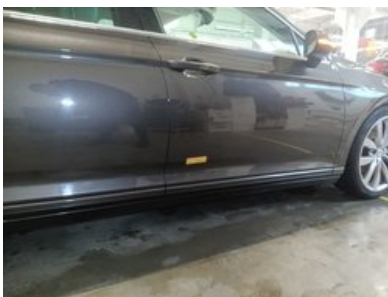
✓ **1. Külg:** Vasak ja Parem Külg - Nähtavad Kahjustused ja Kriimustused

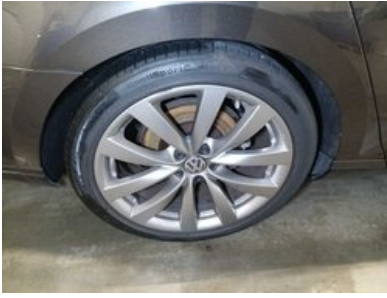
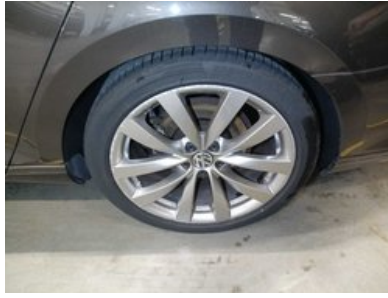
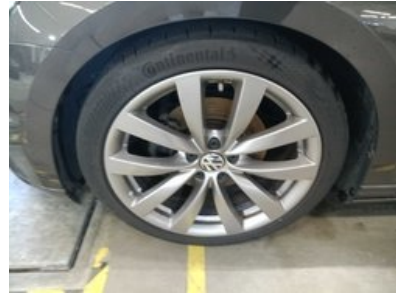
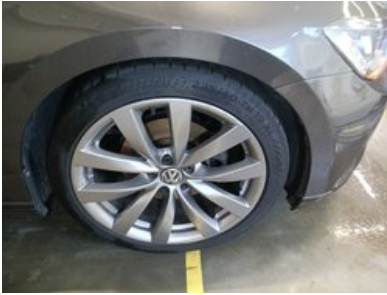
✓ **2. Külg:** Veljed - Seisukord

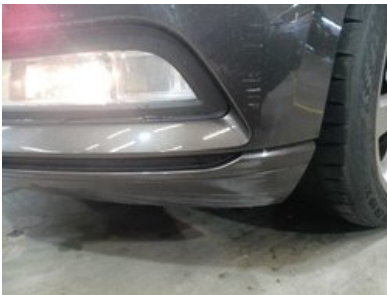
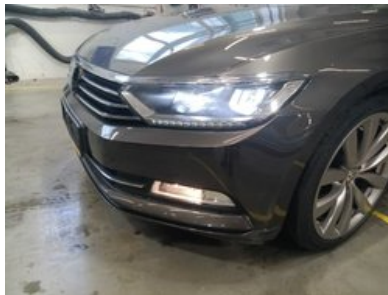
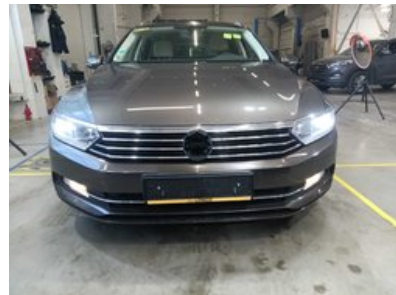
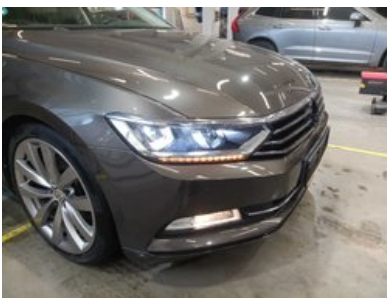
✓ **3. Esiosa:** Esistange - Seisukord ja Joendus

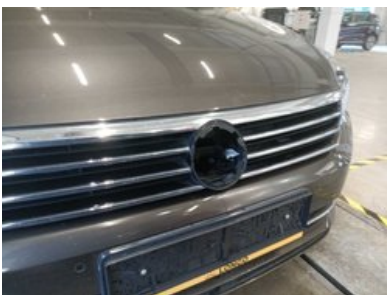
✓ **4. Esiosa:** Esivõre - Seisukord
