# Diagnostikaaruanne

## 2015 VOLKSWAGEN GOLF 7 GTE

### Diagnostika üksikasjad

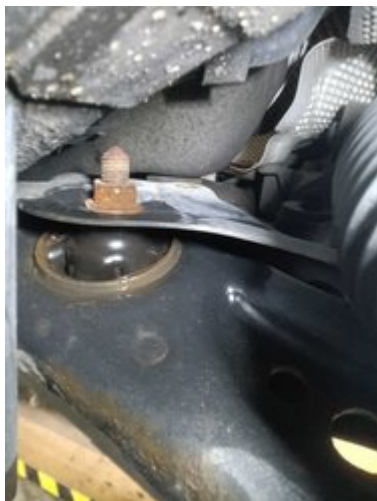
| Salong | Välimus / Kere | Mehaaniline osa |
|---|---|---|
| ✓ Puudusi ei leitud | ✓ Puudusi ei leitud | ✓ 1 tuvastatud puudust |

### ✓ 1. VEDRUSTUS: Vedrustuse Alumise Õla Tagumine Puks Vasak
