# Diagnostikaaruanne

## 2015 VOLKSWAGEN GOLF 7 GTE

Longo poolt läbi viidud põhjaliku diagnostika käigus, 5 puudust olid tuvastatud sõidukis.

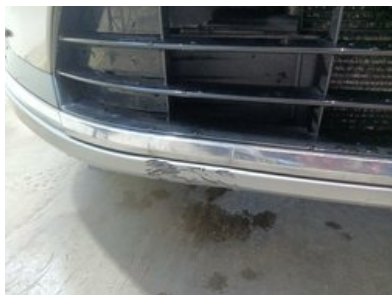
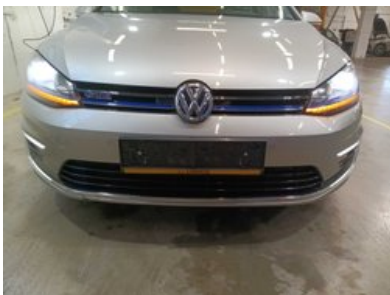
### ✓ 1. Esiosa: Esistange - Seisukord ja Joondus

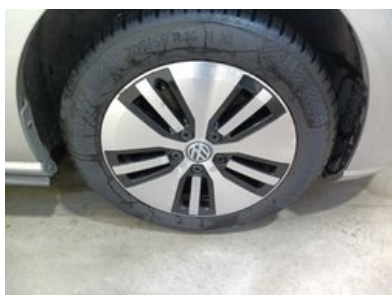
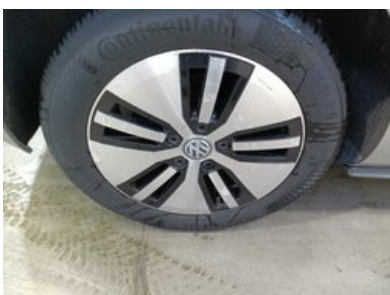
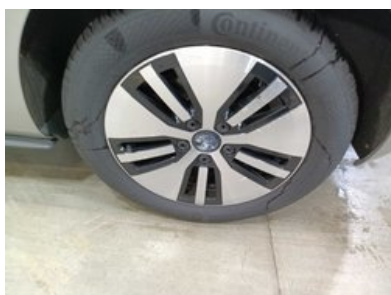
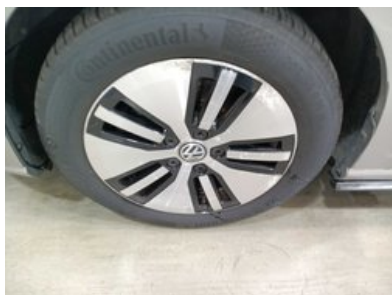
### ✓ 2. Külg: Veljed - Seisukord

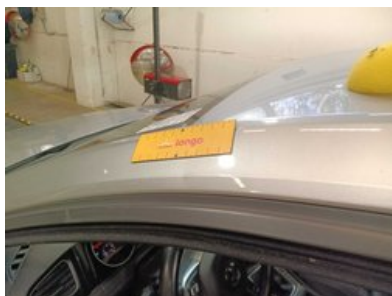
### ✓ 3. Külg: Vasak ja Parem Külg - Nähtavad Kahjustused ja Kriimustused

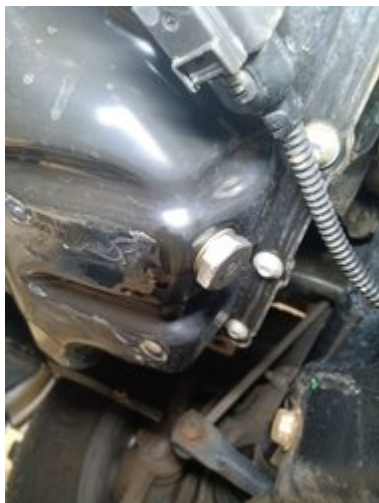
### ✓ 1. MUU: Mootoriõli ja Filtri Vahetus

- ✓ 1. Mootoriõli ja Filtri Vahetus

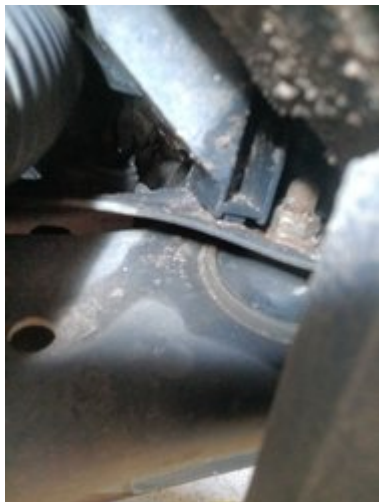
### ✓ 2. VEDRUSTUS: Vedrustuse Alumise Õla Tagumine Puks Vasak
