# Diagnostikaaruanne

## 2022 PEUGEOT 308 Active Business

Läbisõit lõpetamise kuupäeval: 178 464 km

Kontrollitud Longo Shared Service sertifitseeritud diagnostika meeskonna poolt: Mindaugas G., Eimantas A., Arnas S.

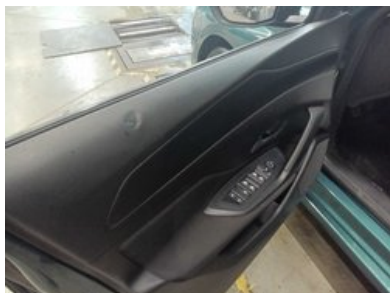
- ✓ **1. Uksed:** Katted ja liistud - Seisukord

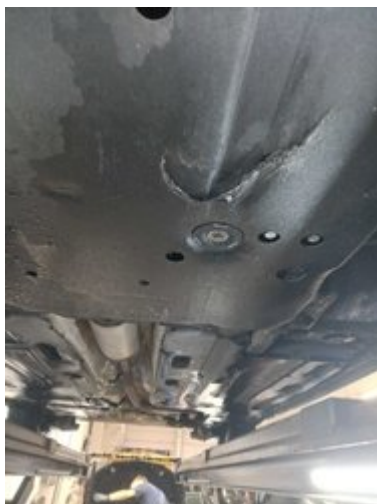
- ✓ **1. MUU:** Mootoriõli ja Filtri Vahetus

- ✓ **2. KERE - EESOSA:** Kahjustus

- ✓ 1. Mootoriõli ja Filtri Vahetus
