# Diagnostikaaruanne

## 2015 OPEL ZAFIRA TOURER None

Longo poolt läbi viidud põhjaliku diagnostika käigus, 18 puudust olid tuvastatud sõidukis.

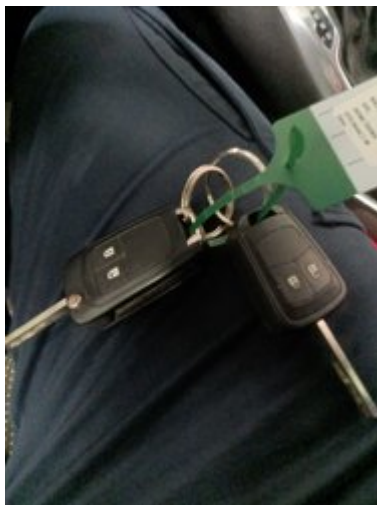
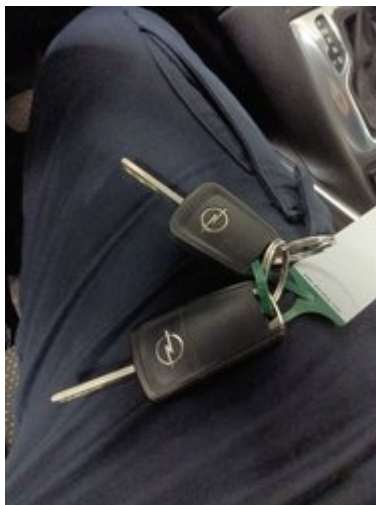
### ✓ 1. Salong: Tarvikud - Toimimine ja Seisukord

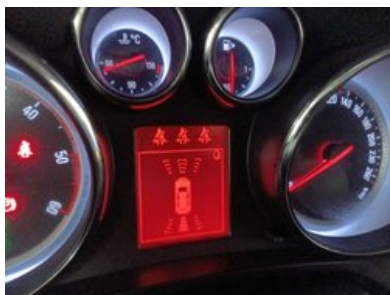
### ✓ 2. Salong: Tarvikud - Toimimine ja Seisukord

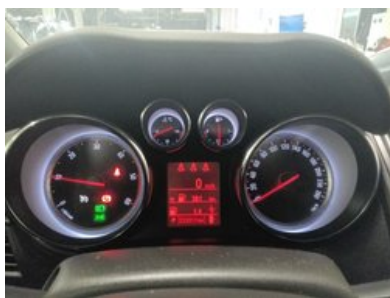
### ✓ 3. Salong: Tarvikud - Toimimine ja Seisukord

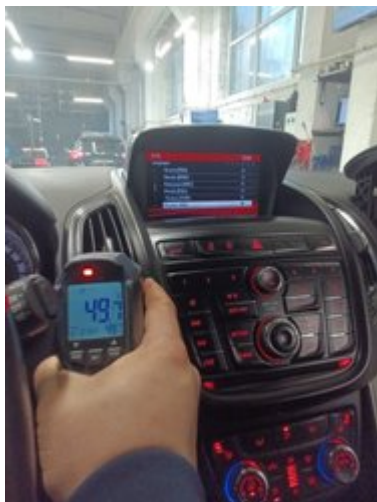
✓ **4. Salong:** Tarvikud - Toimimine ja Seisukord

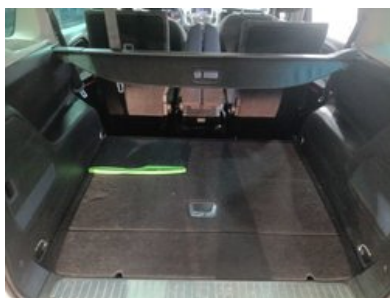
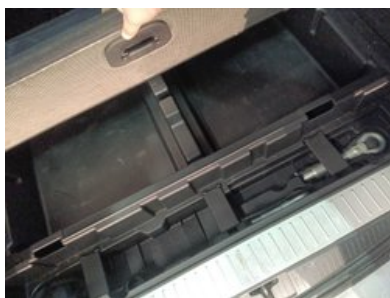
✓ **5. Salong:** Tarvikud - Toimimine ja Seisukord

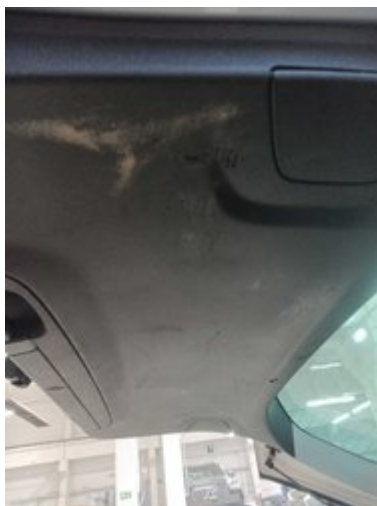
✓ **6. Salong:** Katted ja liistud - Seisukord

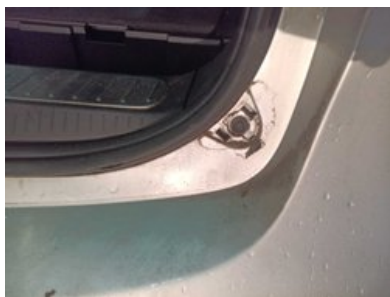
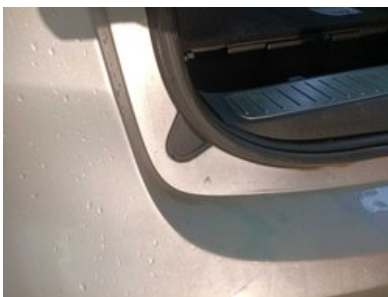
✓ **7. Salong:** Katted ja liistud - Seisukord

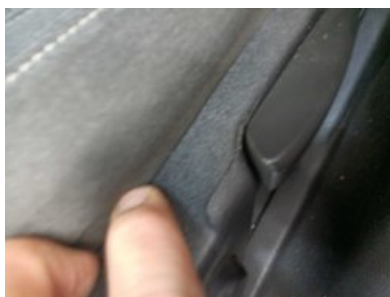
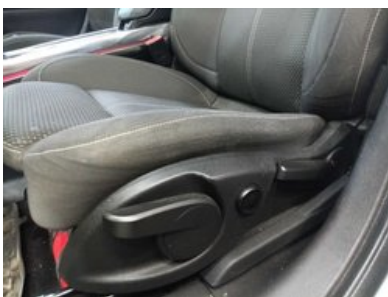
✓ **8. Istmed:** Kõik Istmed - Seisukord

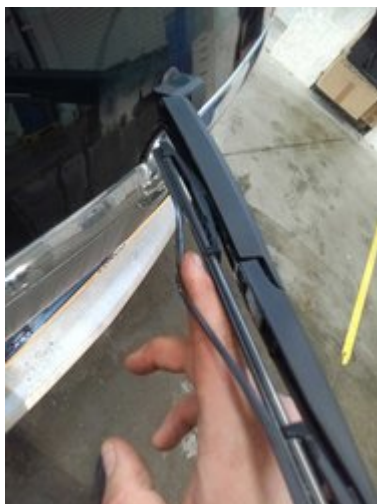
✓ **10. Esiosa:** Klaasipuhasti Kumm ja Käepide (Ees ja Taga) - Seisukord

- ✓ 1. Laadida Akut
- ✓ 2. Vaheta Tagaklaasi Kuhjar (Mehaaniline)

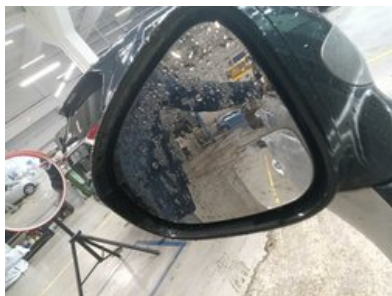
✓ **11. Uksed:** Välised Küljepeeglid - Elektrooniline Juhtimine, Kokkuklappimine ja Reguleerimine

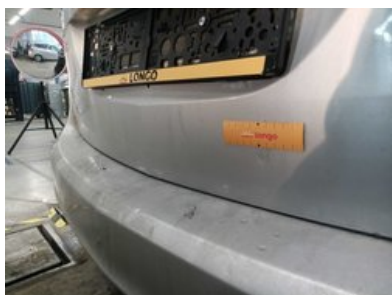
✓ **1. Tagaosa:** Pagasiluuk - Nähtavad kahjustused

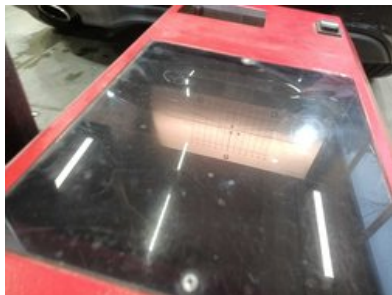
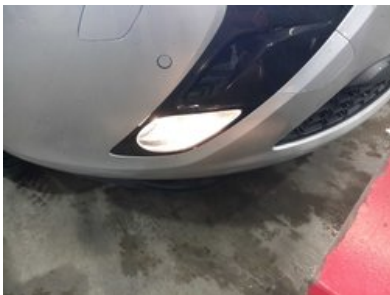
✓ **2. Tuled:** Esituled (Päevatuled, Kaugtuled, Udu, Suunatud) - Põhiline Toimimine, Kahjustused ja Värv

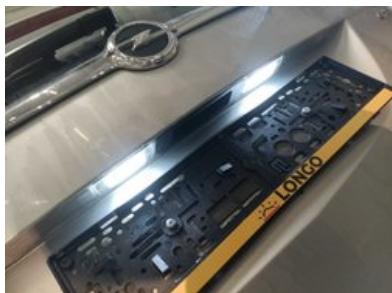
✓ **3. Tuled:** Numbrimärgi Valgustus - Toimimine

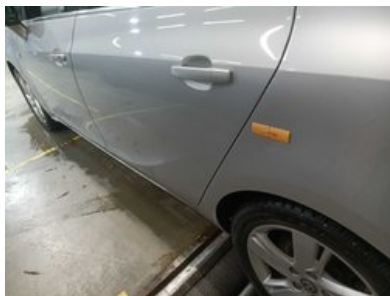
✓ **4. Külg:** Vasak ja Parem Külg - Nähtavad Kahjustused ja Kriimustused

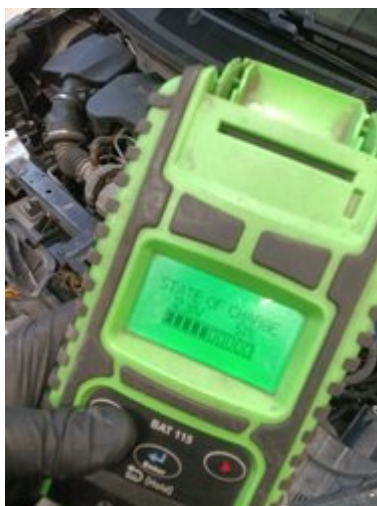
✓ **1. MUU:** Laadida Akut

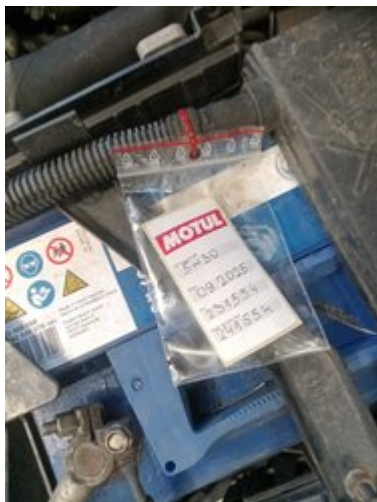
✓ **2. MUU:** Mootooriõli ja Filtri Vahetus
