# Diagnostikaaruanne

## 2018 TOYOTA C-HR Dynamic

Läbisõit lõpetamise kuupäeval: 121 215 km

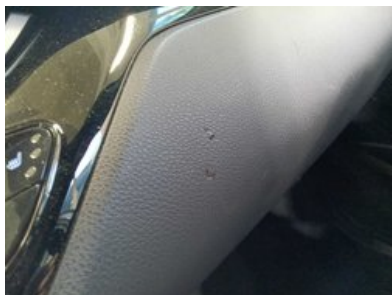
### ✓ 1. Esiosa: Katted ja liistud - Seisukord

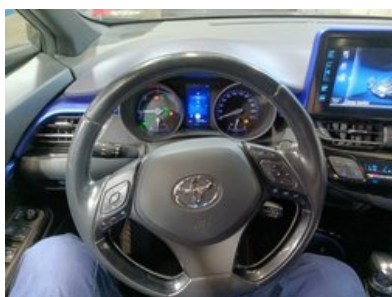
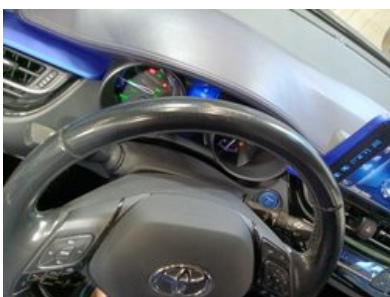
### ✓ 2. Esiosa: Rool - Seisukord

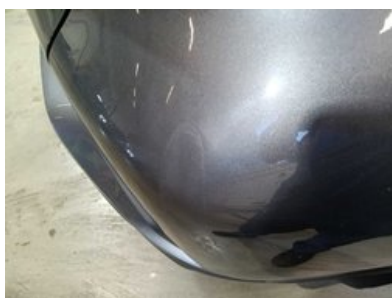
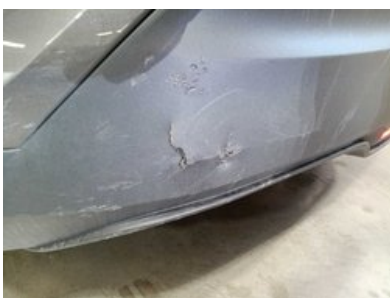
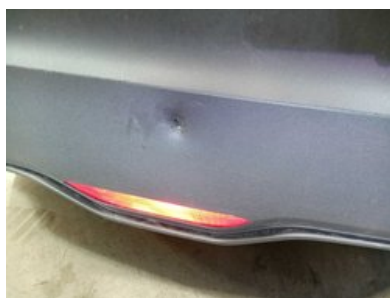
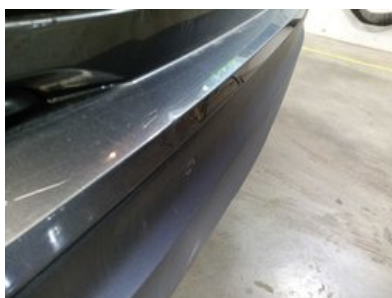
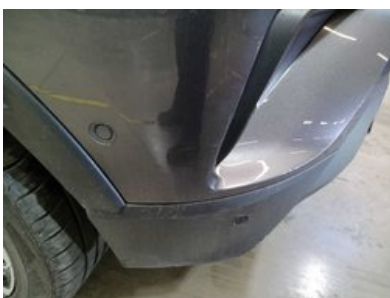
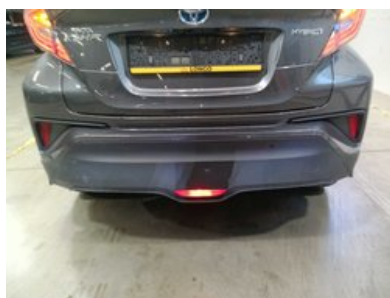
### ✓ 1. Tagaosa: Tagumine stange - Seisukord ja joondus

- ✓ 1. Ukse Värvimine
- ✓ 2. Esipõrkekaitse Värvimine
- ✓ 3. Värv Tagumine Poritiib

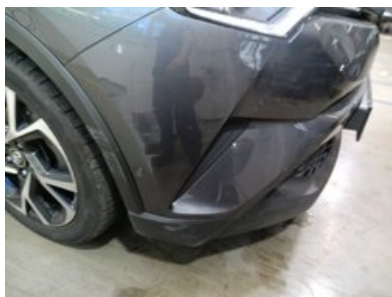
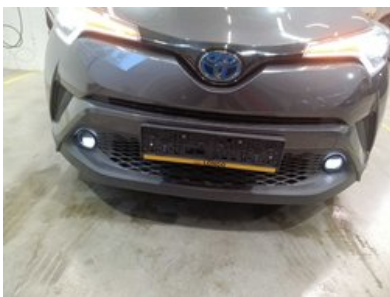
✓ **2. Esiosa:** Esistange - Seisukord ja Joondus

- 1. Bumper Lip (DSG32964)

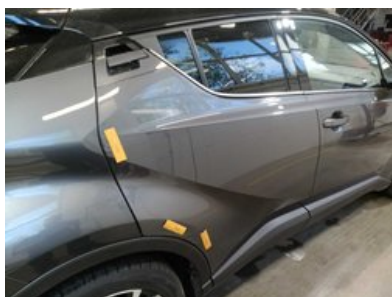
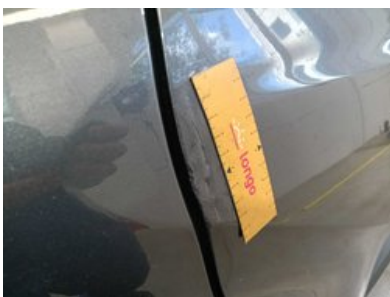
✓ **3. Külg:** Vasak ja Parem Külg - Nähtavad Kahjustused ja Kriimustused

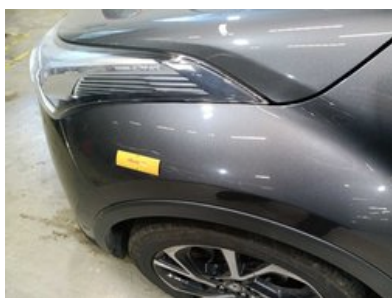
✓ **4. Külg:** Vasak ja Parem Külg - Nähtavad Kahjustused ja Kriimustused

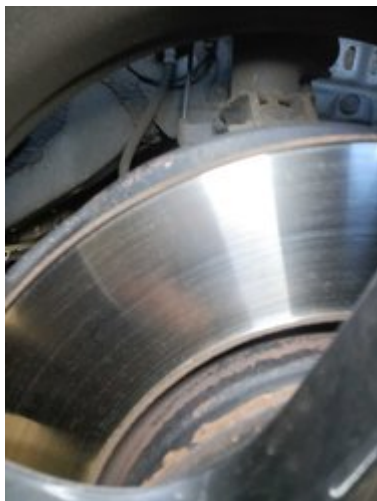
### ✓ 1. PIDURID: Esimesed Pidurikettad Mõlemad

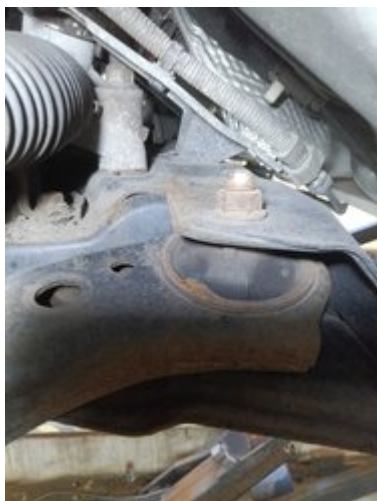
### ✓ 2. VEDRUSTUS: Vedrustuse Alumine Õlg

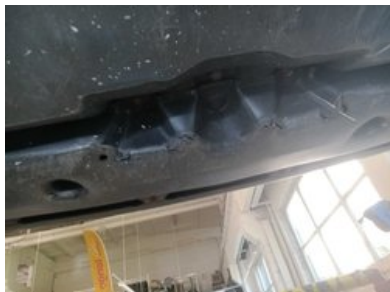
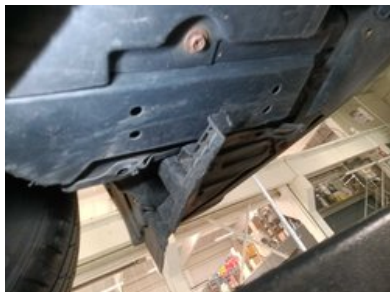
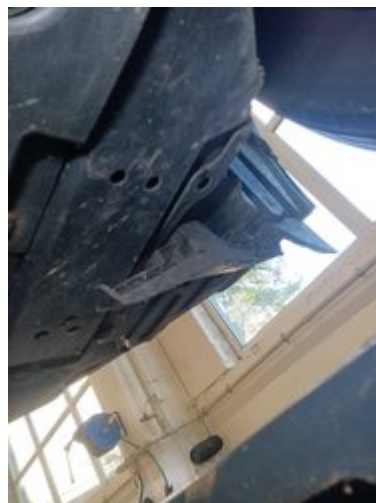
#### ✓ 4. KERE - EESOSA: Kahjustus

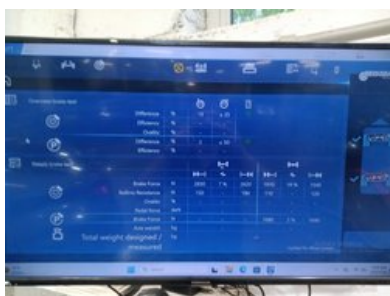
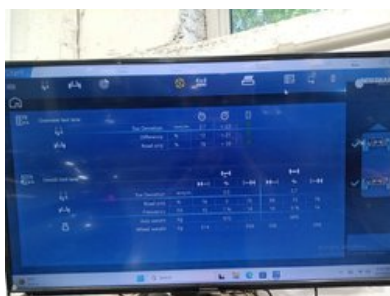
#### ✓ 2. Piduristendi Tulemused

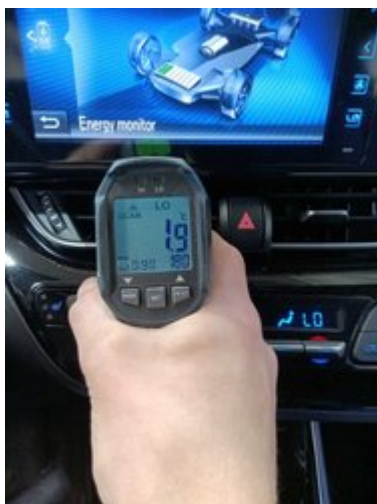
### ✓ 3. Kliimaseadme Mõõtmine
