Diagnostikaaruanne

2019 PEUGEOT 3008 Allure

Tuvastatud puuduste kokkuvõte

Longo poolt läbi viidud põhjaliku diagnostika käigus, 5 puudust olid tuvastatud sõidukis.

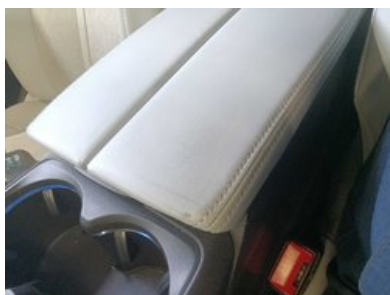
- ✔ **1. Salong:** Käetugi - Toimimine ja Seisukord

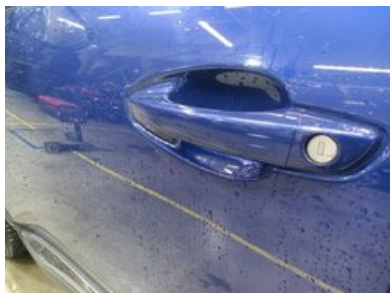
- ✓ **1. Muu:** Ukse ja Pagasiruumi Lukustusmehhanismid Koos Kütuseklapiga

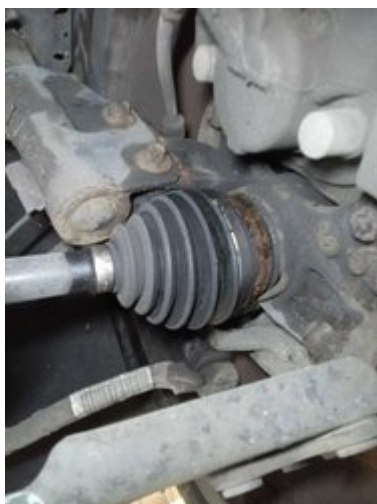
- ✓ **1. LÖPPHAMMASTIK, VÖLL JA TELJED:** Veovõll - Vasak

- ✓ 1. Veovõll - Vasak

- 1. Vedava Kaitse Citroen (0.024540)

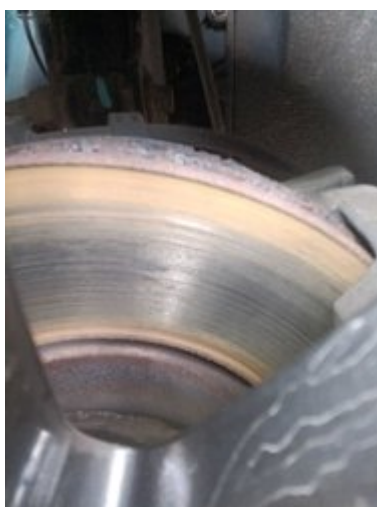
-
- ✓ **2. PIDURID:** Esimesed Pidurikettad Mõlemad

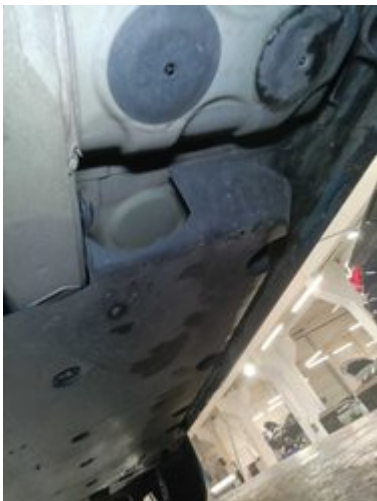
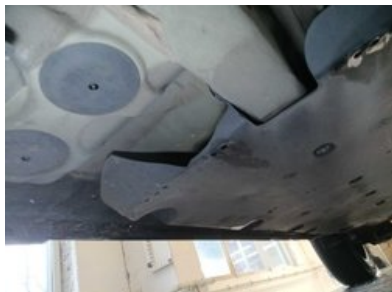
3. KERE - EESOSA: Kahjustus
