# Diagnostikaaruanne

## 2022 PEUGEOT 508 Active Business

# Ettevalmistus- ja remondiaruanne

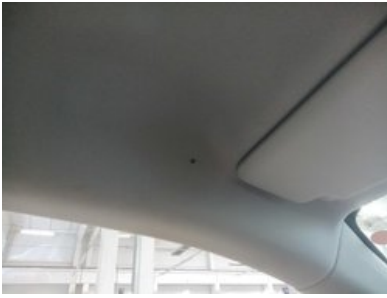
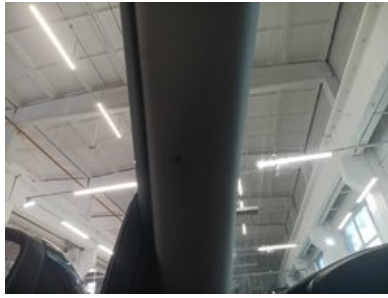
### ✓ 1. Esiosa: Laepolster - Seisukord

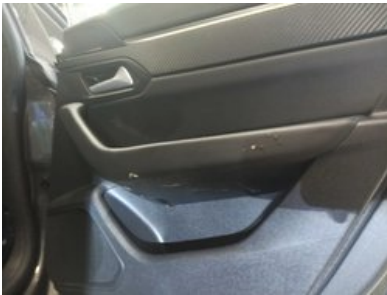
### ✓ 2. Uksed: Katted ja liistud - Seisukord

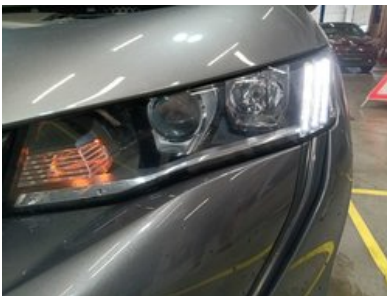
### ✓ 1. Tuled: Lambipirnid

- ✓ 1. Vaheta Pirn Esitulede Jaoks
- ✓ 2. Mootori Kate
- ✓ 3. Mootoriõli ja Filtri Vahetus

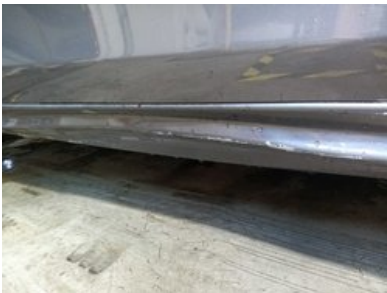
### ✓ 2. Külg: Vasak ja Parem Külg - Nähtavad Kahjustused ja Kriimustused

- ✓ 1. Värv Lävi

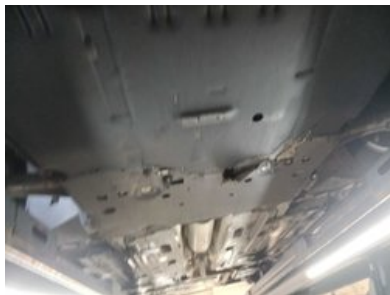
### ✓ 2. KERE - EESOSA: Mootori Kate
