# Diagnostikaaruanne

## 2014 VOLKSWAGEN JETTA Life

### Diagnostika üksikasjad

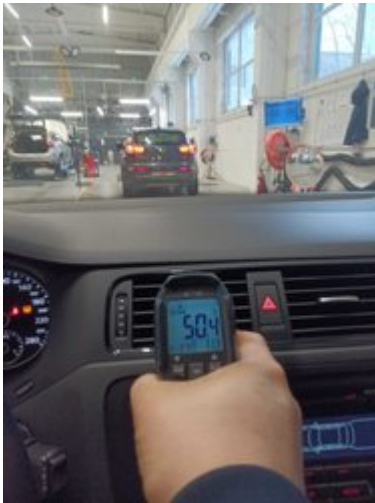
✓ **4. Salong:** Tarvikud - Toimimine ja Seisukord

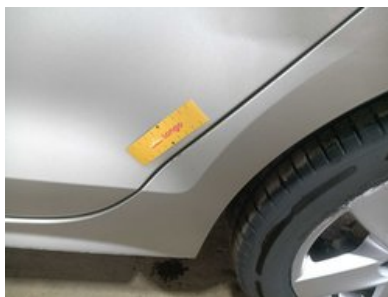
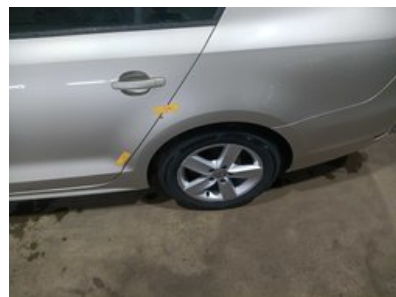
✓ **1. Külg:** Vasak ja Parem Külg - Nähtavad Kahjustused ja Kriimustused

- ✓ 1. Värv Tagumine Tiib

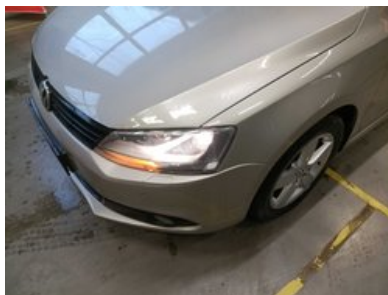
✓ **2. Esiosa:** Esistange - Seisukord ja Joondus

- ✓ 1. Esipuskuri Remont

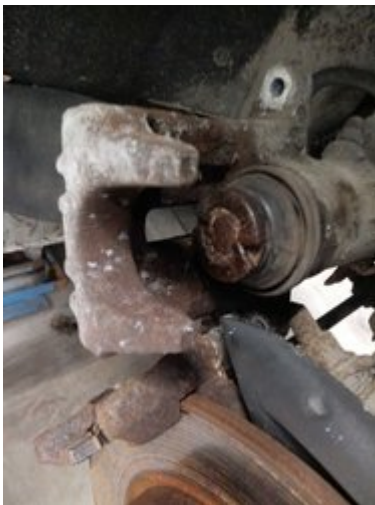
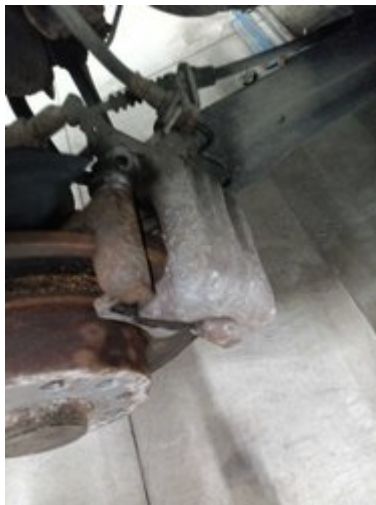
✓ **6. PIDURID:** Tagumine Piduri Suport (Mõlemad)

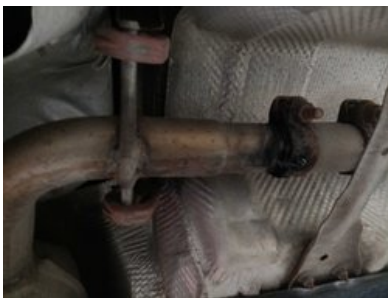
✓ **7. HEITGAASISÜSTEEM:** Toru - Tagumine/Heitgaasi/Summuti

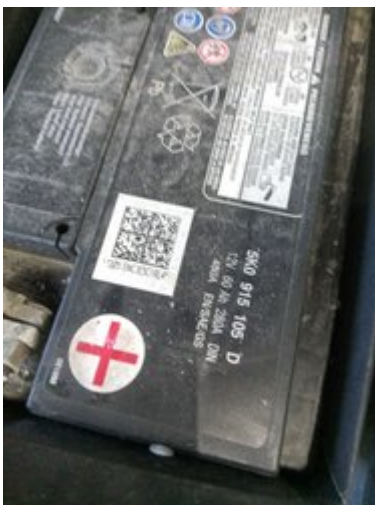
✓ **9. ÜLDINE ELEKTER:** Aku
