# Diagnostikaaruanne

## 2021 SEAT ATECA Style Business Intense

Longo poolt läbi viidud põhjaliku diagnostika käigus, 17 puudust olid tuvastatud sõidukis.

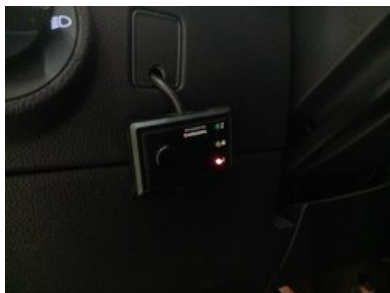
### ✓ 1. Esiosa: Katted ja liistud - Seisukord

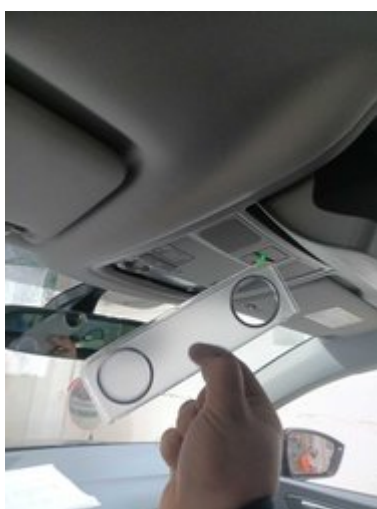
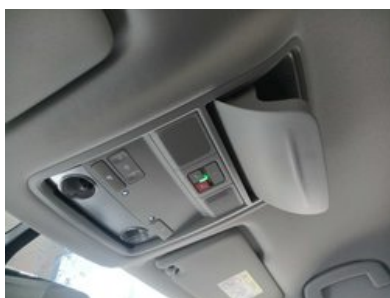
### ✓ 2. Esiosa: Katted ja liistud - Seisukord

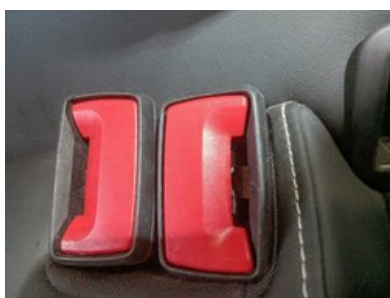
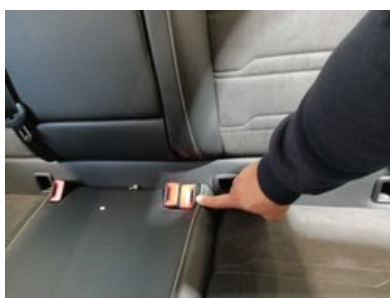
### ✓ 3. Istmed: Turvavööd - Toimimine ja lukustusmehhanism
