# Diagnostikaaruanne

## 2019 RENAULT MEGANE Bose

### Tuvastatud puuduste kokkuvõte

Longo poolt läbi viidud põhjaliku diagnostika käigus, 12 puudust olid tuvastatud sõidukis.

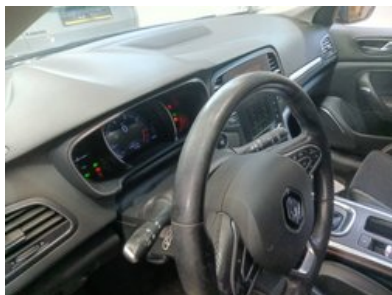
### ✓ 1. Esiosa: Rool - Seisukord

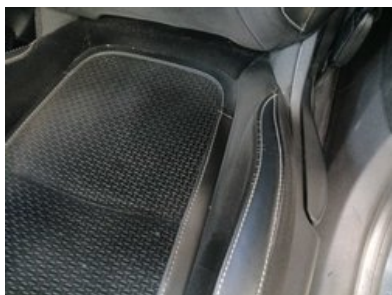
### ✓ 2. Istmed: Kõik Istmed - Seisukord

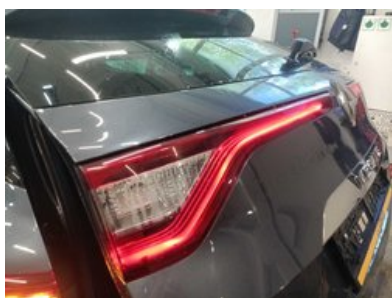
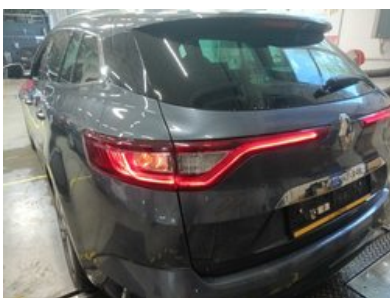
### ✓ 1. Tuled: Tagatuled (Pidurituled, udutuled, suunatuled) - Toimimine, kahjustused ja värv

- ✓ 1. Vaheta Tagumised Tuled

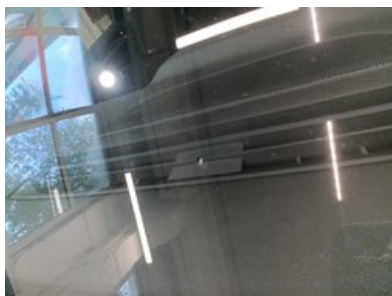
### ✓ 2. Esiosa: Esiklaasi terviklikkus - puuduvad tehnölevaatust välistavad kahjustused

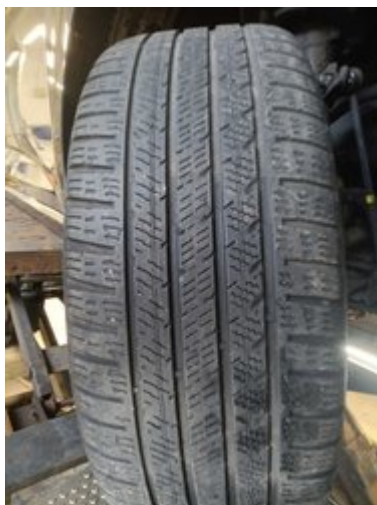
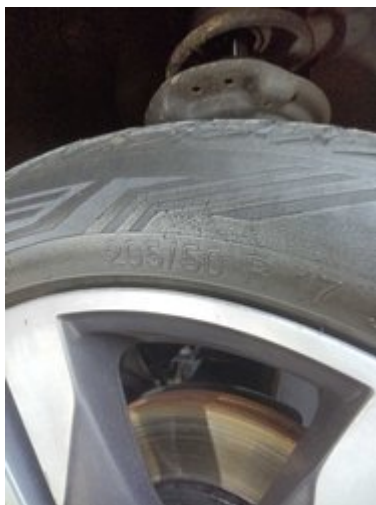
✓ **2. MUU:** Vahetada Rehve

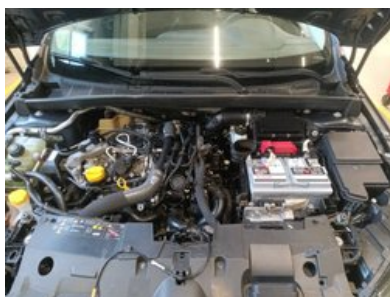
✓ **3. KERE - EESOSA:** Aku Kaas Puudub

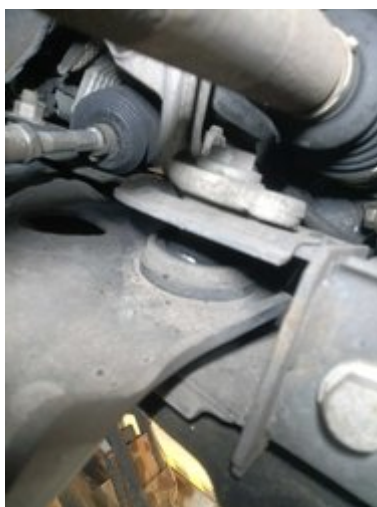
✓ **4. VEDRUSTUS:** Vedrustuse Alumine Õlg Mõlemad

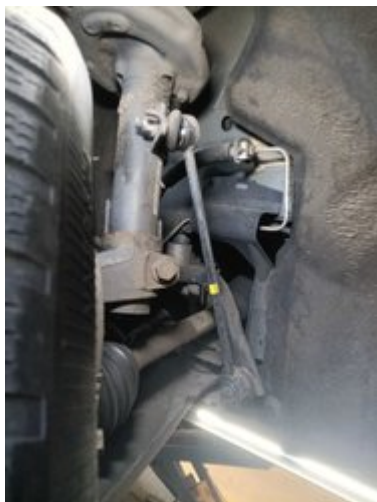
✓ **5. VEDRUSTUS:** Stabilisaatori Välimine Varras, Mõlemad Pooled

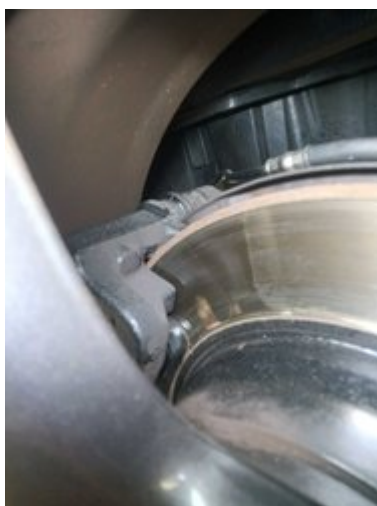
✓ **6. PIDURID:** Tagumine Piduri Ketas (Mõlemad)

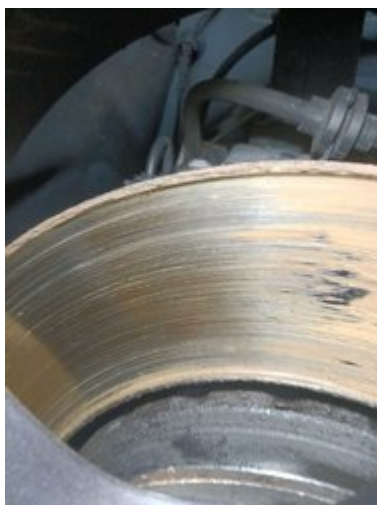
✓ **7. PIDURID:** Esimesed Pidurikettad Mõlemad

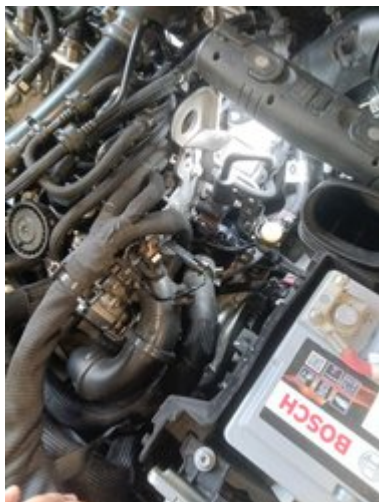
## ✓ 8. JAHUTUSSÜSTEEM: Termostaat
