# Diagnostikaaruanne

## 2017 PEUGEOT 2008 Lion

### Tuvastatud puuduste kokkuvõte

Longo poolt läbi viidud põhjaliku diagnostika käigus, 11 puudust olid tuvastatud sõidukis.

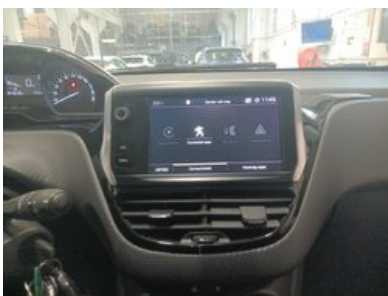
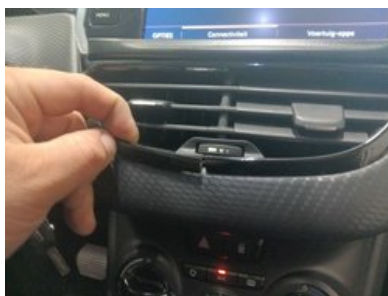
✔ 1. Esiosa: Katted ja liistud - Seisukord

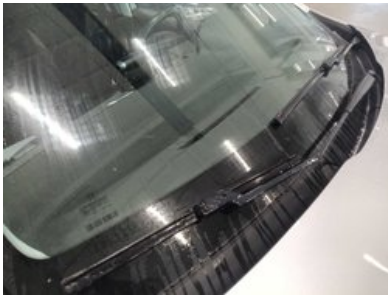
✓ **2. Esiosa:** Klaasipuhasti Kumm ja Käepide (Ees ja Taga) - Seisukord

- ✓ 1. Laadida Akut
- ✓ 2. Süüteküünlad
- ✓ 3. Mootoriõli ja Filtri Vahetus
- ✓ 4. Vahetada Rehve
- ✓ 5. Vaheta Pirn Esitulede Jaoks
- ✓ 6. Vaheta Esiklaasi Kojamees (Mehaaniline)

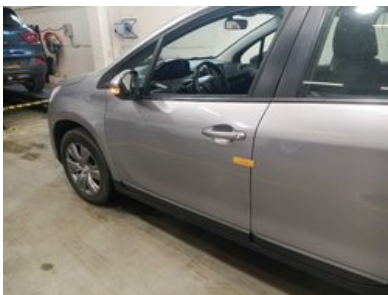
✓ **1. Külg:** Vasak ja Parem Külg - Nähtavad Kahjustused ja Kriimustused

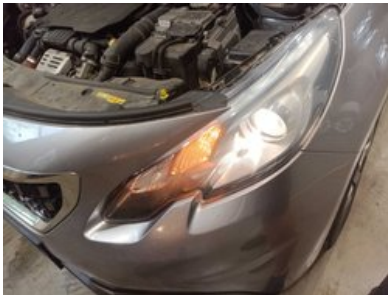
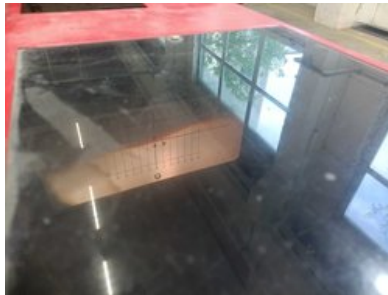
✓ **2. Tuled:** Lambipirnid

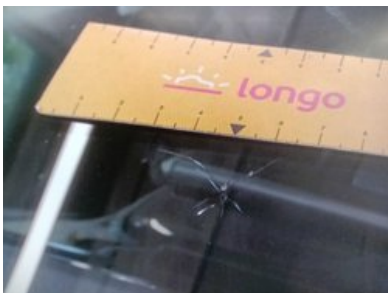
✓ **3. Esiosa:** Esiklaasi terviklikkus - puuduvad tehnöölevaatust välistavad kahjustused

- ✓ 1. Esiklaasi Remont

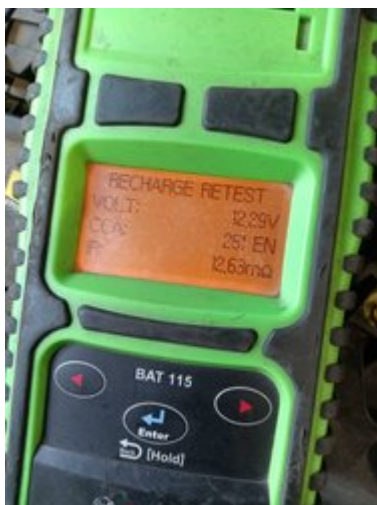
✓ **2. MUU:** Laadida Akut

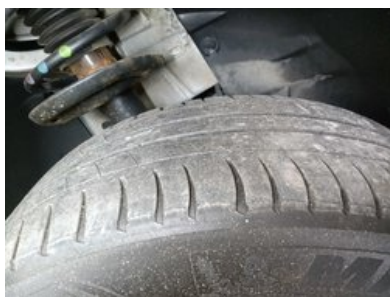
✓ **3. MUU:** Vahetada Rehve

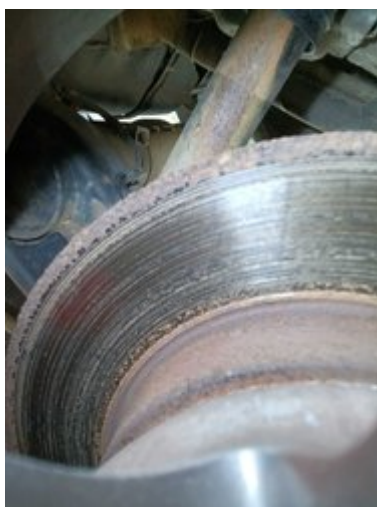
✓ **4. PIDURID:** Esimesed Pidurikettad Mõlemad

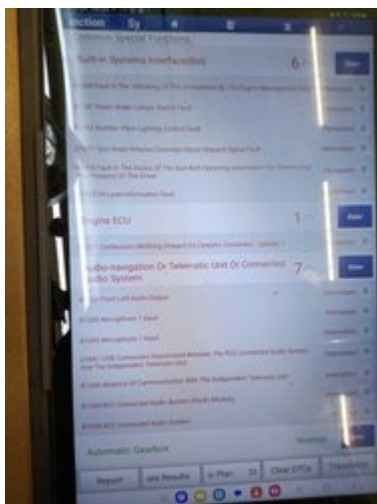
✓ **5. MOOTOR:** Süüteküünlad

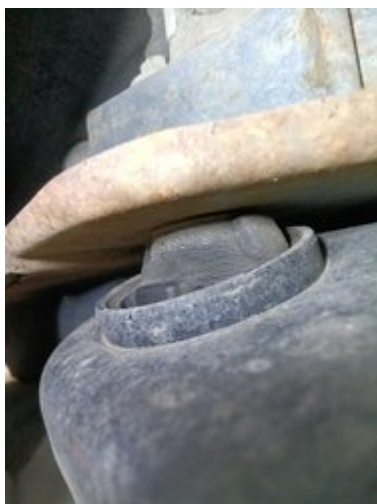
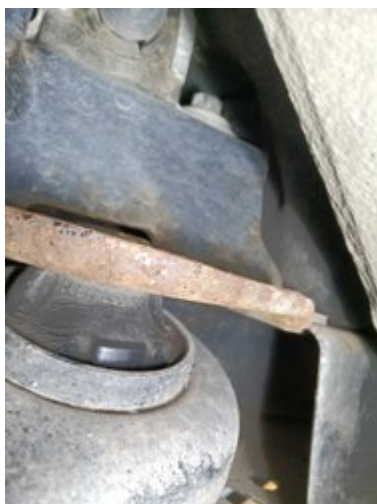
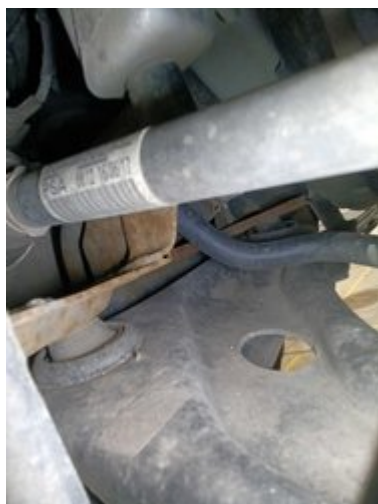
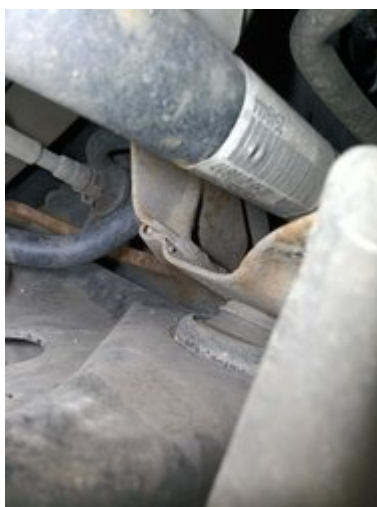
✓ **6. VEDRUSTUS:** Vedrustuse Alumise Õla Puksid Mõlemad
