# Diagnostikaaruanne

## 2021 KIA CEED MHEV DynamicPlusLine

Longo poolt läbi viidud põhjaliku diagnostika käigus, 7 puudust olid tuvastatud sõidukis.

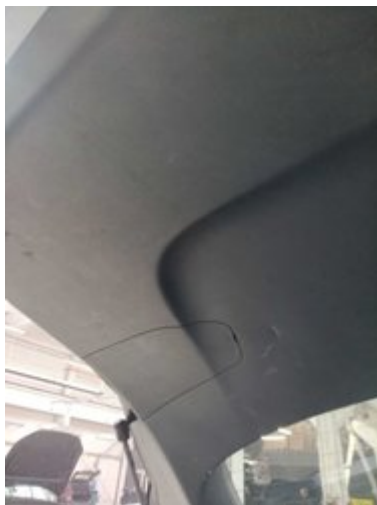
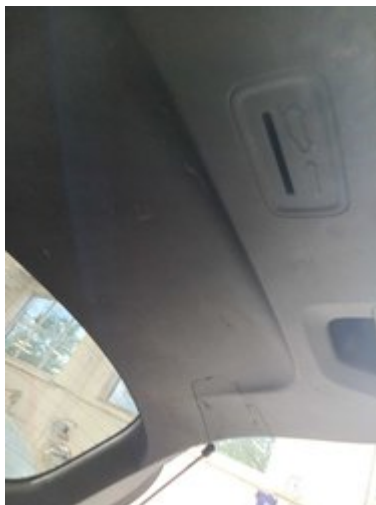
### ✓ 1. Salong: Katted ja liistud - Seisukord

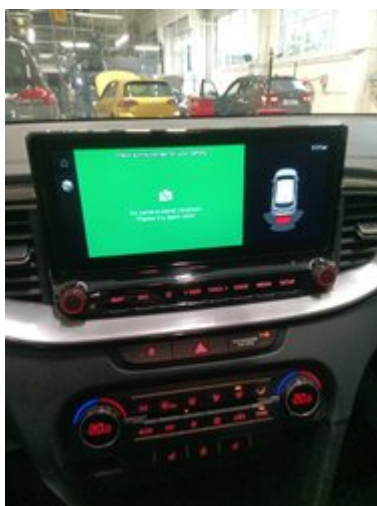
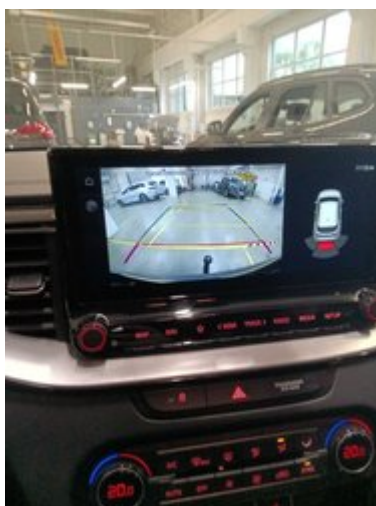
### ✓ 2. Toiming: Tagavaate Kaamera / Lähedussensorid - Toimimine

- ✓ **1. ÜLDINE ELEKTER:** Vahetada Tagavaate Kaamera

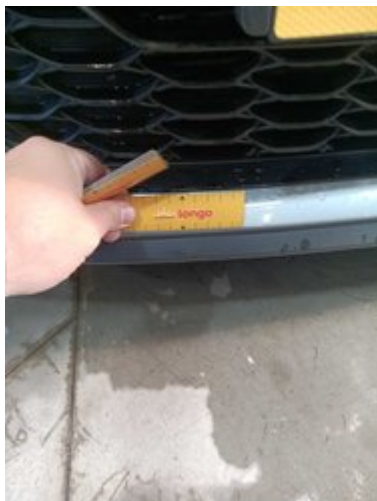
- ✓ **1. Esiosa:** Esistange - Seisukord ja Joondus

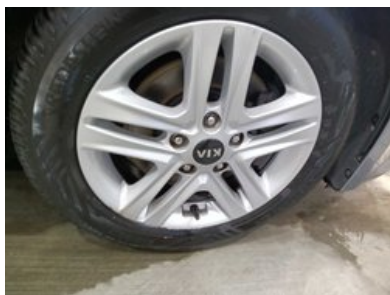
- ✓ **2. Külg:** Veljed - Seisukord
