# Diagnostikaaruanne

## 2021 PEUGEOT 2008 GT Pack

Läbisõit lõpetamise kuupäeval: 97 412 km

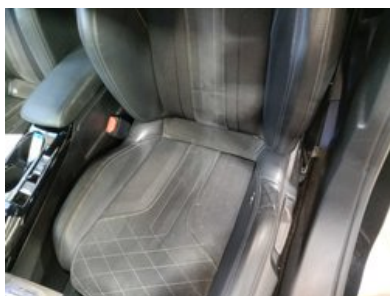
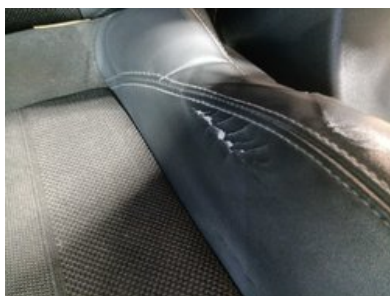
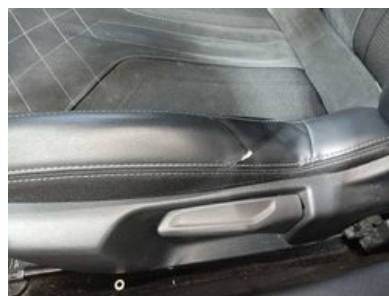
✔ **1. Istmed:** Kõik Istmed - Seisukord

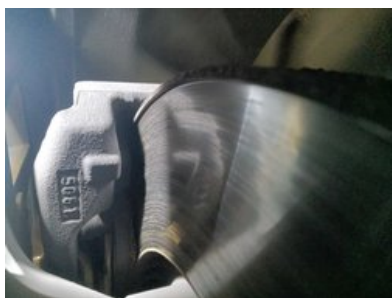
### ✓ 2. MUU: Esimesed Pidurikettad koos Klotsidega

- ✓ 1. Mootoriõli ja Filter
- ✓ 2. Vahetada Rehve
- ✓ 3. Esimesed Pidurikettad koos Klotsidega

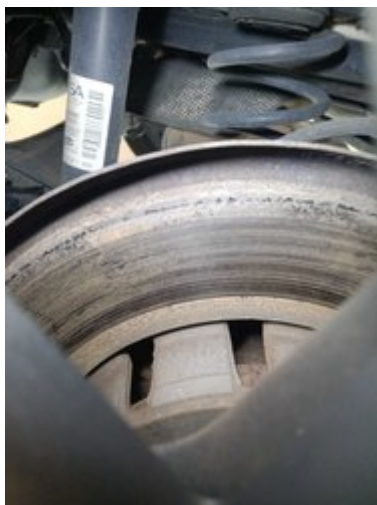
### ✓ 4. MUU: Tagumised Pidurikettad koos Klotsidega

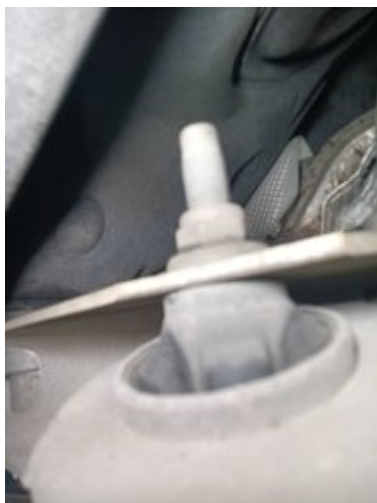
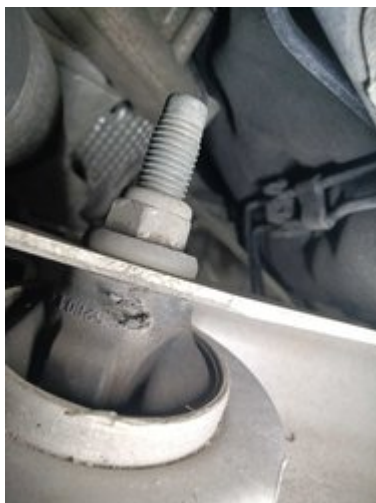
## ✓ 5. MUU: Vedrustuse Alumine Võll
