# Diagnostikaaruanne

## 2018 OPEL INSIGNIA Innovation

### Tuvastatud puuduste kokkuvõte

Longo poolt läbi viidud põhjaliku diagnostika käigus, 5 puudust olid tuvastatud sõidukis.

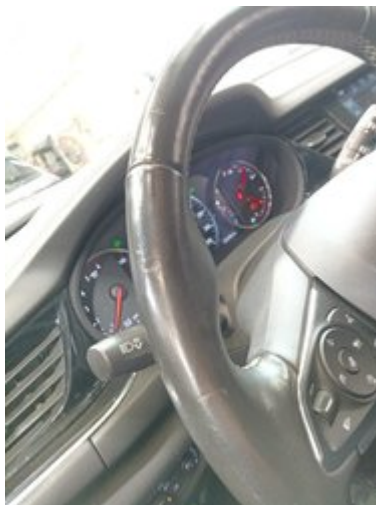
### ✓ 1. Esiosa: Rool - Seisukord

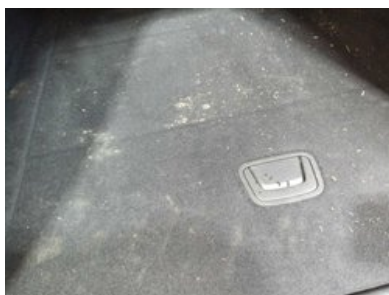
### ✓ 3. Salong: Täiendavad Puhastustööd

- ✓ 1. Kere pesemine
- ✓ 2. Salongi süvapuhasus ainult hüpoallergeensete puhastusvahendidega
- ✓ 3. Kere poleerimine pärast puhastamist

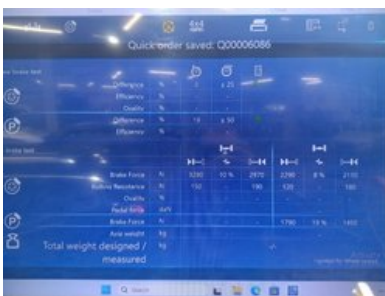
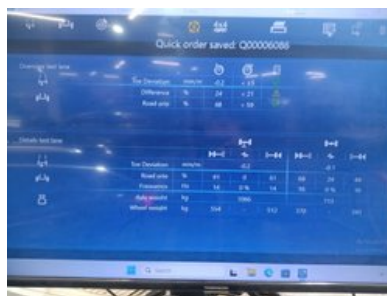
- ✓ 3. Piduristendi Tulemused
