# Diagnostikaaruanne

## 2022 DACIA DUSTER Comfort

# Ettevalmistus- ja remondiaruanne

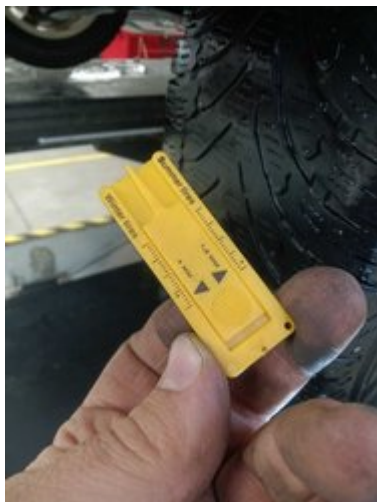
✓ **2. MUU:** Vahetada Rehve

- ✓ 1. Esimesed Pidurikettad (Mõlemad) — Klotsidega
- ✓ 2. Vahetada Rehve
- ✓ 3. Mootooriõli ja Filtri Vahetus

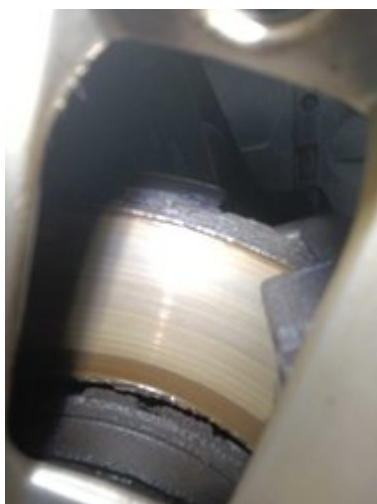
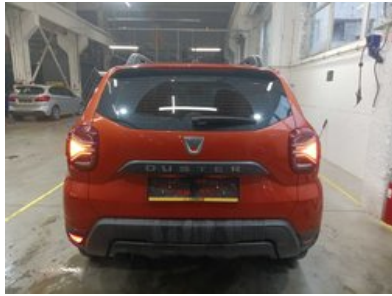
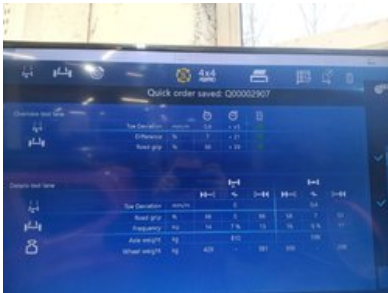
✓ **3. PIDURID:** Esimesed Pidurikettad Mõlemad koos Klotside

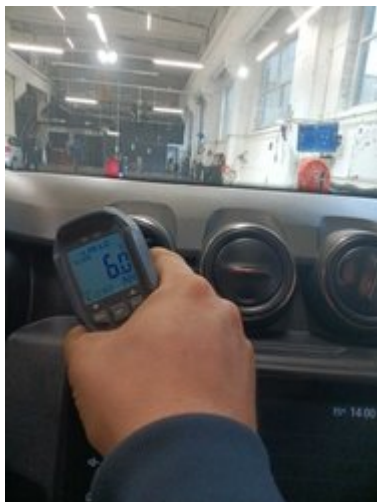
#### ✓ 4. Kliimaseadme Mõõtmine
