Diagnostikaaruanne

2018 NISSAN X-TRAIL Tekna

Longo poolt läbi viidud põhjaliku diagnostika käigus, 18 puudust olid tuvastatud sõidukis.

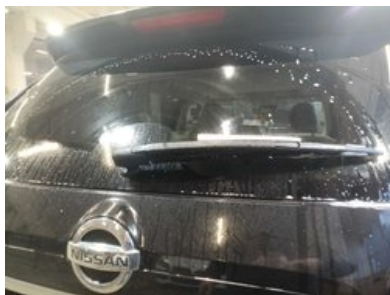
- ✔ **1. Esiosa:** Klaasipuhasti Kumm ja Käepide (Ees ja Taga) - Seisukord

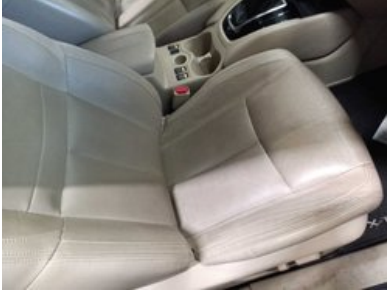
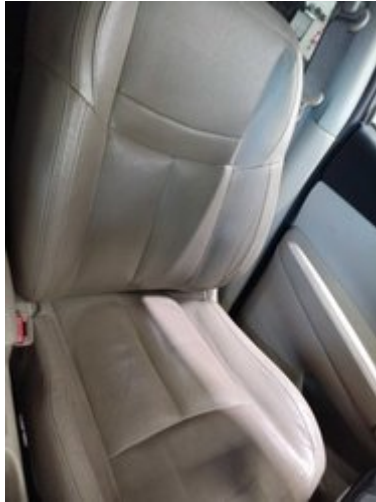
✓ **2. Salong:** Täiendavad Puhastustööd

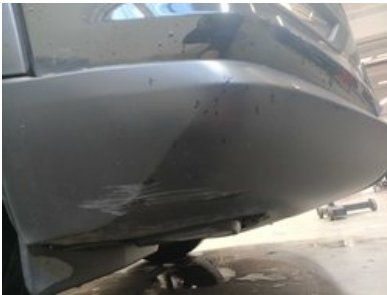
✓ **1. Esiosa:** Esistange - Seisukord ja Joendus

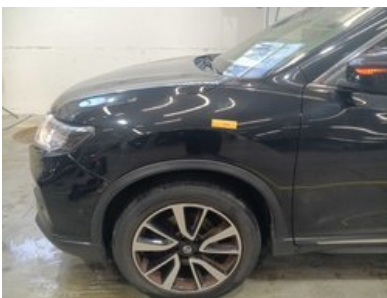
✓ **2. Külg:** Vasak ja Parem Külg - Nähtavad Kahjustused ja Kriimustused

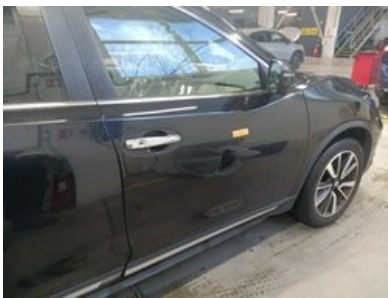
- ✓ **3. Külg:** Vasak ja Parem Külg - Nähtavad Kahjustused ja Kriimustused

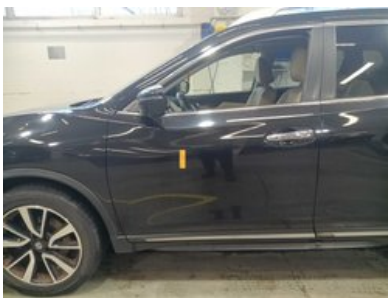
- ✓ **4. Külg:** Vasak ja Parem Külg - Nähtavad Kahjustused ja Kriimustused

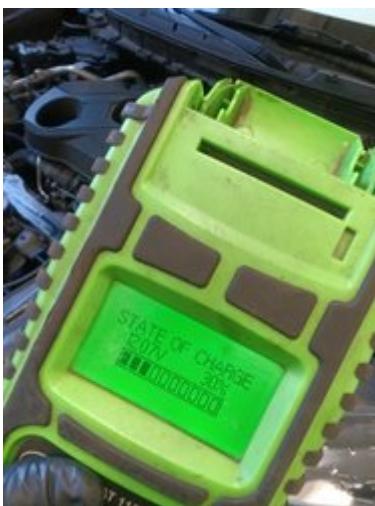
- ✓ **1. MUU:** Laadida Akut

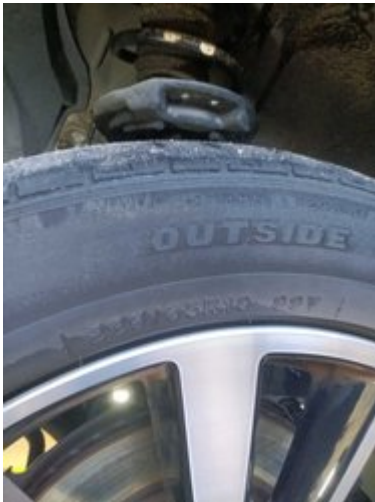
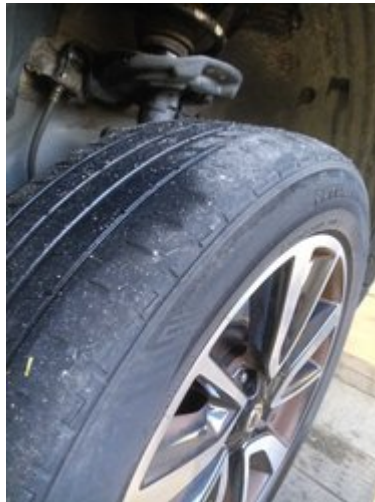
✓ **3. MUU:** Vahetada Rehve

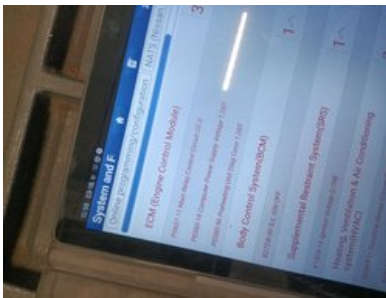
✓ **5. MOOTORI JUHTIMINE - KÜTUS:** Eelsoojenduse Süsteemi Taimerimoodul

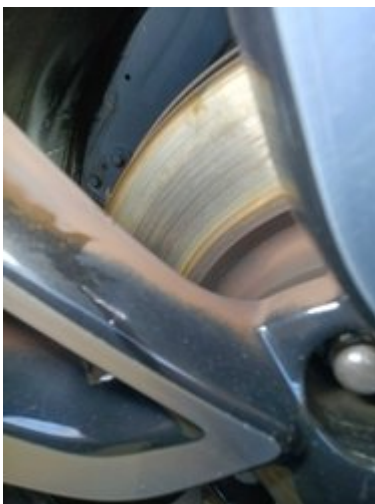
✓ **6. PIDURID:** Esimesed Pidurikettad Mõlemad

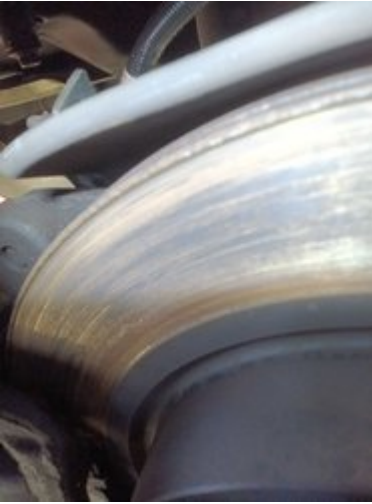
✓ **7. PIDURID:** Tagumine Piduri Ketas (Mõlemad)

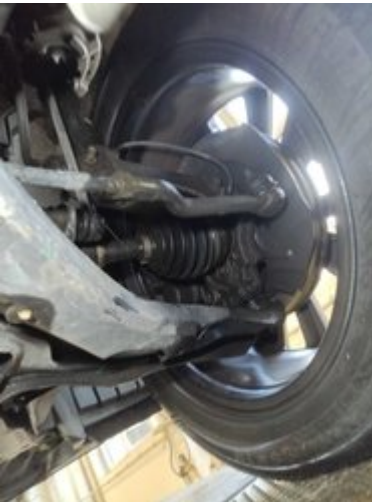
✓ **9. ROOL:** Roolivarda Otsakaant

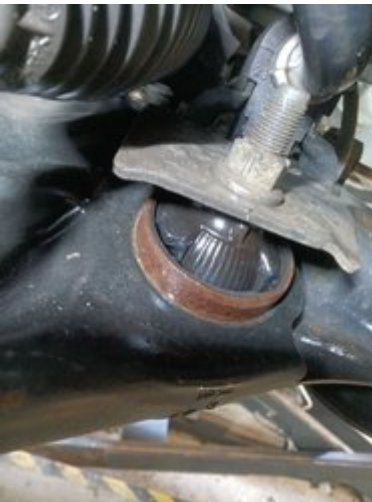
✓ **10. VEDRUSTUS:** Vedrustuse Alumise Õla Puksid Mõlemad

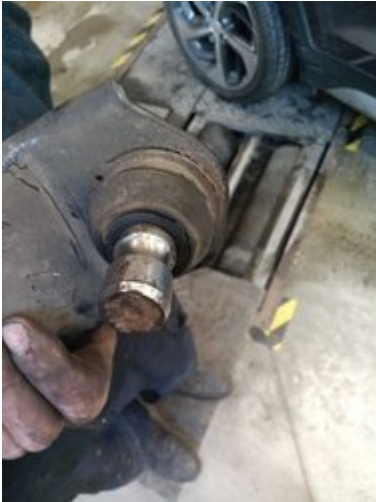
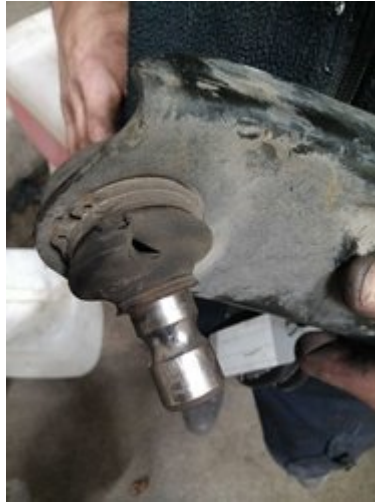
✓ **11. VEDRUSTUS:** Alumine Kuulliiges

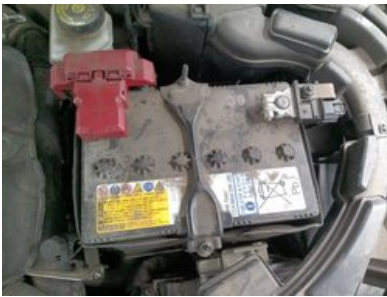
✓ **12. ÜLDINE ELEKTER:** Aku
