# Diagnostikaaruanne

## 2015 OPEL MERIVA Cosmo

### Diagnostika üksikasjad

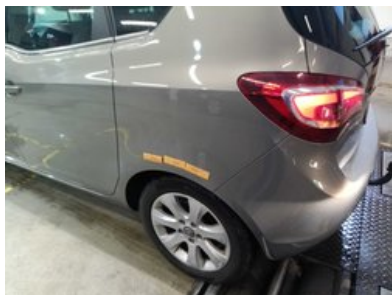
- ✓ **1. Külg:** Vasak ja Parem Külg - Nähtavad Kahjustused ja Kriimustused

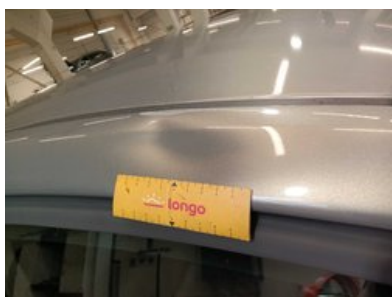
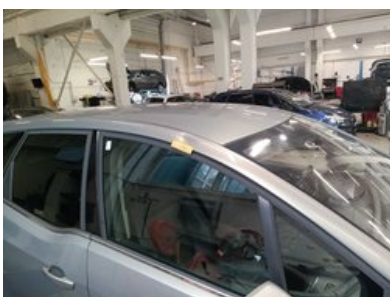
- ✓ **2. Muu:** Katus - Nähtavad kahjustused (nt rahekahjustused)

- ✓ 1. Värv Katus

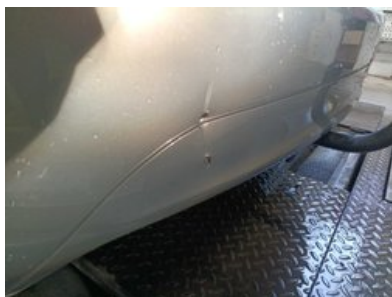
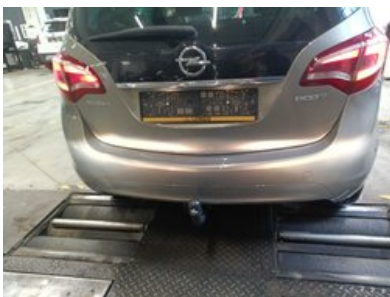
- ✓ **3. Tagaosa:** Tagumine stange - Seisukord ja joondus

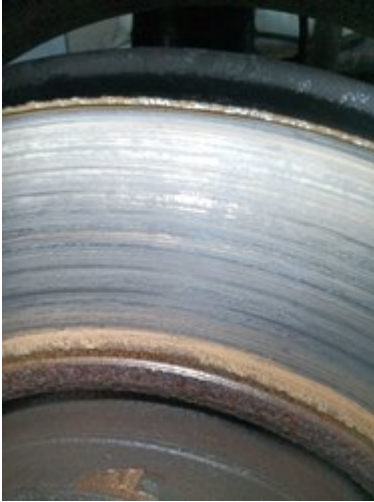
### ✓ 1. PIDURID: Esimesed Pidurikettad Mõlemad

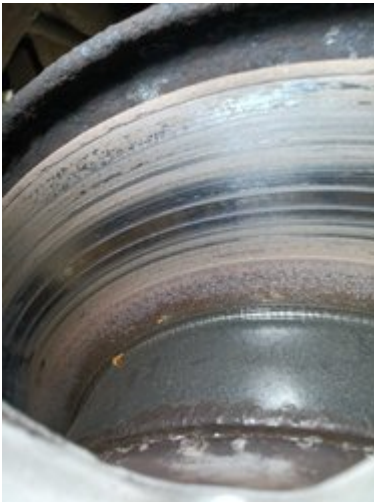
### ✓ 2. PIDURID: Tagumine Piduri Ketas (Mõlemad)

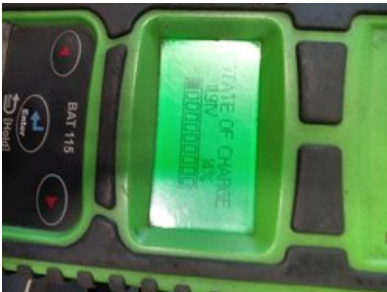
### ✓ 3. MUU: Laadida Akut

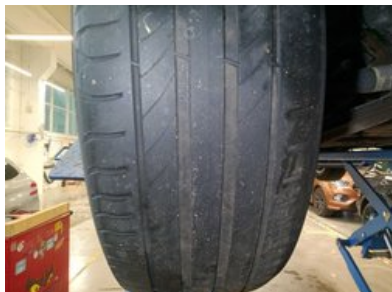
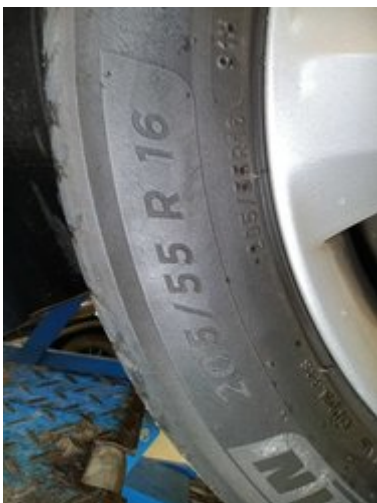
✓ **5. MUU:** Vahetada Rehve

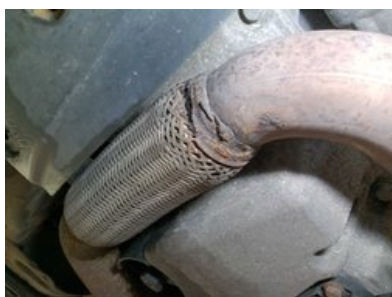
✓ **6. HEITGAASISÜSTEEM:** Heitgaasi Paindühendus

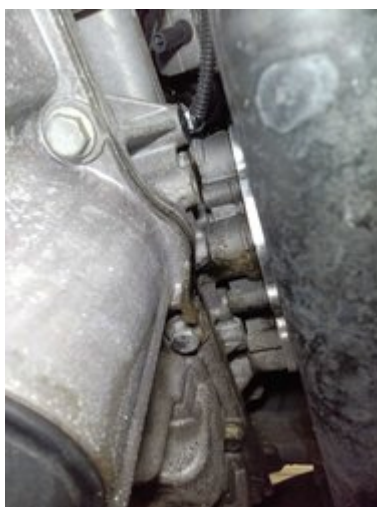
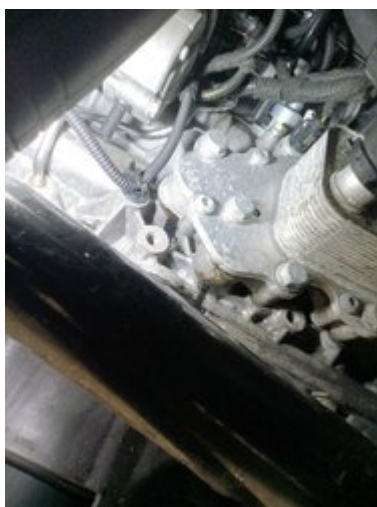
✓ **8. MOOTOR:** Õlijahuti

- ✓ 1. Õlijahtija
- ✓ 2. Laadida Akut
- ✓ 3. Vahetada Rehve
- ✓ 4. Mootoriõli ja Filtri Vahetus
