# Diagnostikaaruanne

## 2021 PEUGEOT 3008 Allure

### Diagnostika üksikasjad

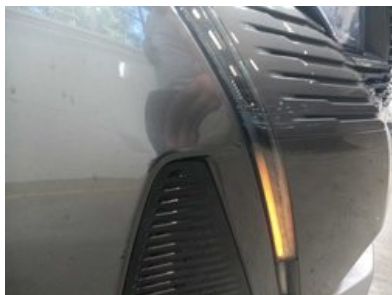
- ✓ **1. Esiosa:** Esistange - Seisukord ja Joondus

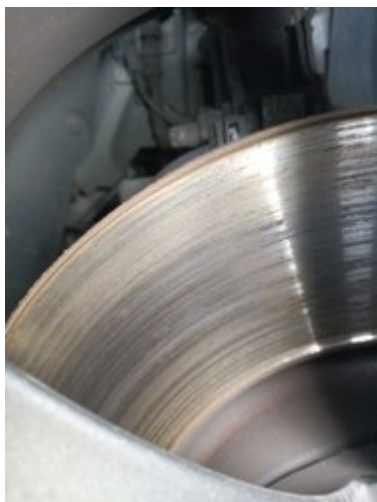
- ✓ **1. MUU:** Mootoriõli ja Filtri Vahetus
- ✓ **2. PIDURID:** Esimesed Pidurikettad Mõlemad

- ✓ 1. Mootoriõli ja Filtri Vahetus
