# Diagnostikaaruanne

## 2018 PEUGEOT 208 Lion

### Diagnostika üksikasjad

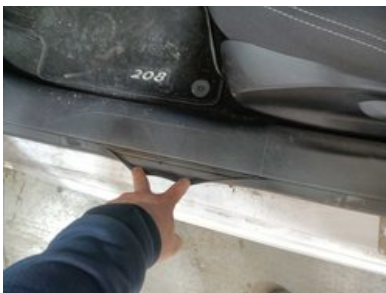
✔ 1. **Uksed:** Uste Kummitihendid

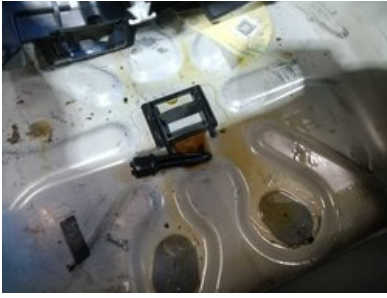
✓ **2. Salong:** Täiendavad Puhastustööd

- ✓ 1. Kere pesemine
- ✓ 2. Salongi süvapuhasus ainult hüpoallergeensete puhastusvahendidega
- ✓ 3. Kere poleerimine pärast puhastamist

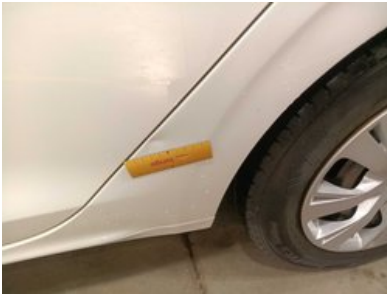
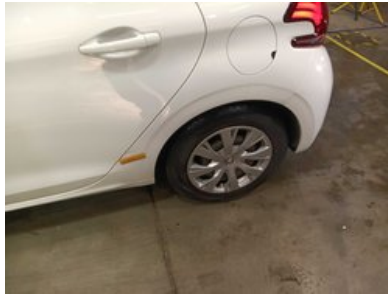
✓ **1. Külg:** Vasak ja Parem Külg - Nähtavad Kahjustused ja Kriimustused

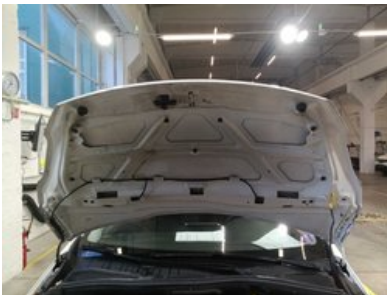
✓ **2. Esiosa:** Kapoti Heliisolatsioon - Seisukord

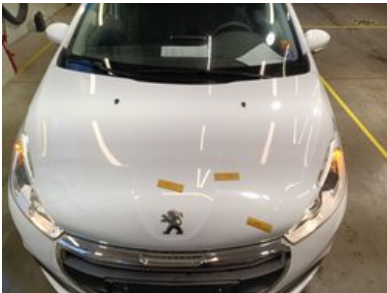
✓ **3. Esiosa:** Kapott - Nähtavad Kahjustused

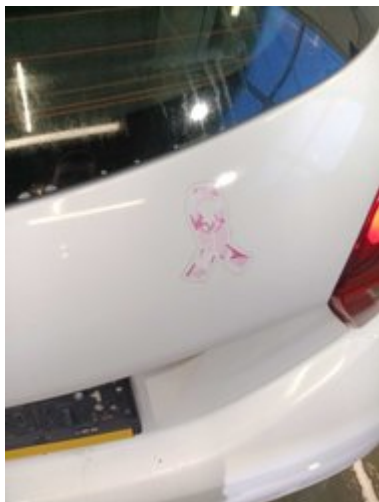
✓ **4. Muu:** Täiendavad Poleerimistööd

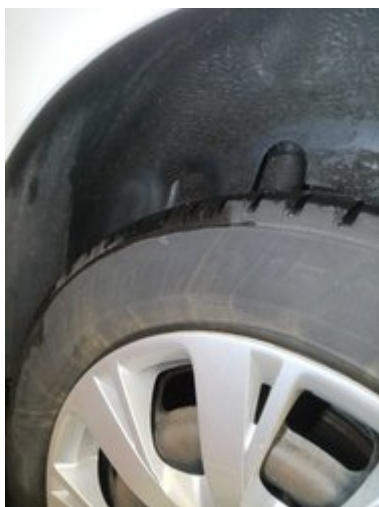
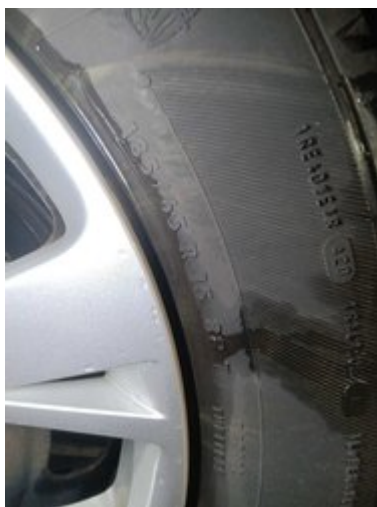
✓ **2. MUU:** Vahetada Rehve

- ✓ 1. Vahetada Rehve
- ✓ 2. Klapikatte Tihend
- ✓ 3. Esimesed Pidurikettad (Mõlemad)
- ✓ 4. Mootoriõli ja Filtri Vahetus

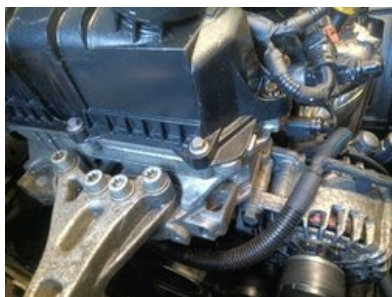
✓ **3. MOOTOR:** Klapikaane Tihend

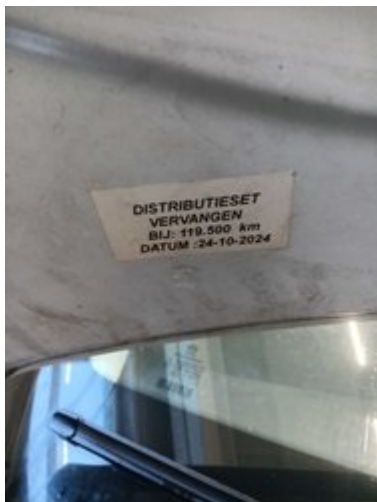
✓ **4. MOOTOR:** Sidurivõlli Ajamrihm ja Jahutuspumba Komplekt

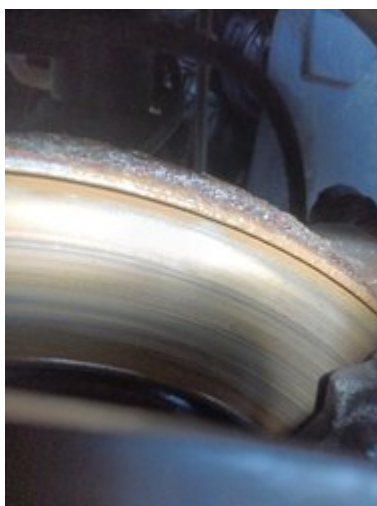
✓ **5. PIDURID:** Esimesed Pidurikettad Mõlemad

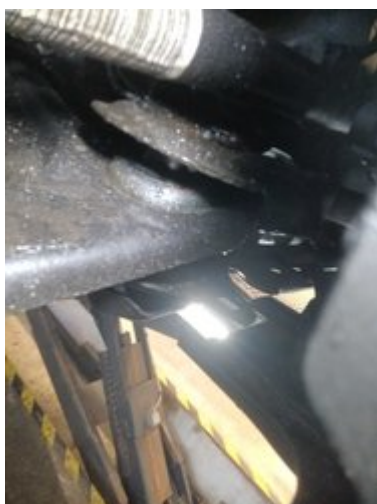
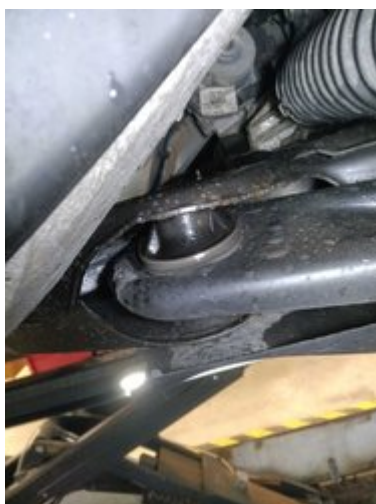
✓ **6. VEDRUSTUS:** Vedrustuse Alumine Õlg Mõlemad
