# Diagnostikaaruanne

## 2017 SKODA OCTAVIA Ambition

### Tuvastatud puuduste kokkuvõte

Longo poolt läbi viidud põhjaliku diagnostika käigus, 10 puudust olid tuvastatud sõidukis.

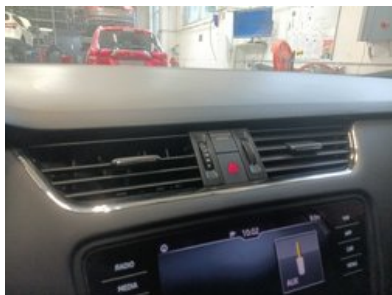
### ✓ 1. Esiosa: Katted ja liistud - Seisukord

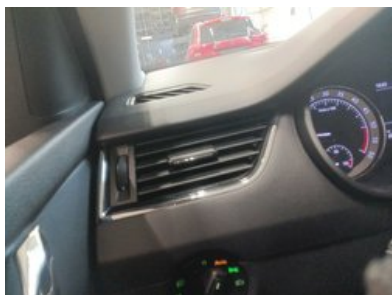
### ✓ 2. Esiosa: Katted ja liistud - Seisukord

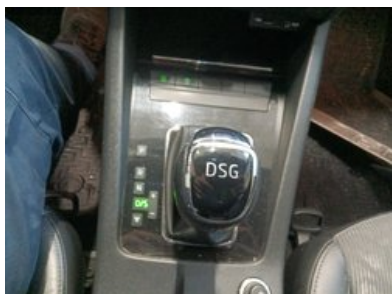
### ✓ 3. Salong: Käigukang Katik ja Käigukang Nupp - Seisukord

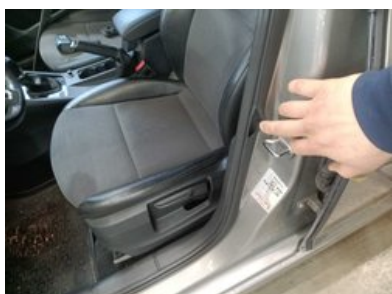
### ✓ 4. Uksed: Uste Kummitihendid

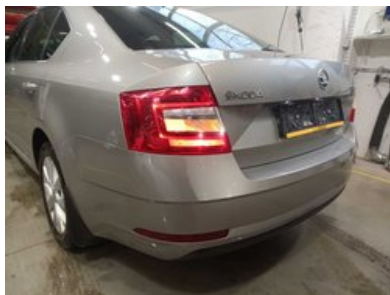
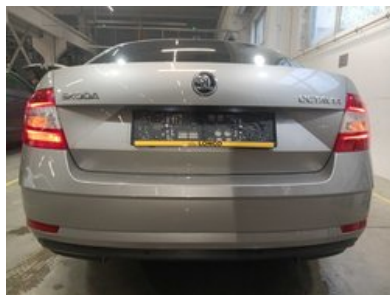
### ✓ 1. Tagaosa: Tagumine stange - Seisukord ja joondus

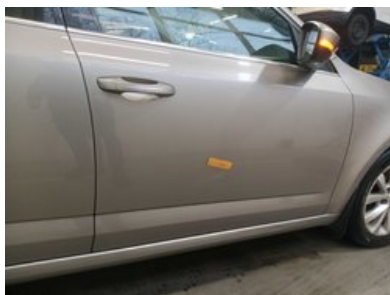
### ✓ 2. Külg: Vasak ja Parem Külg - Nähtavad Kahjustused ja Kriimustused

- ✓ 1. Ukse Värvimine

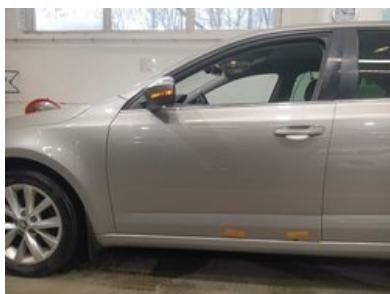
### ✓ 3. Külg: Vasak ja Parem Külg - Nähtavad Kahjustused ja Kriimustused

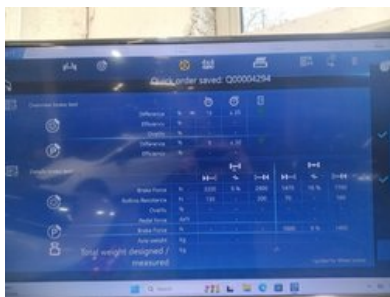
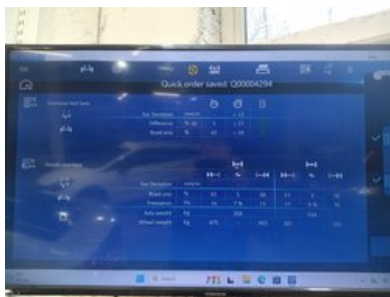
## ✓ 2. Piduristendi Tulemused
