Diagnostikaaruanne

2019 VOLVO XC60 Momentum Pro

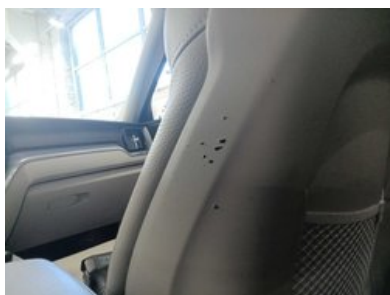
✔ **1. Istmed:** Kõik Istmed - Seisukord

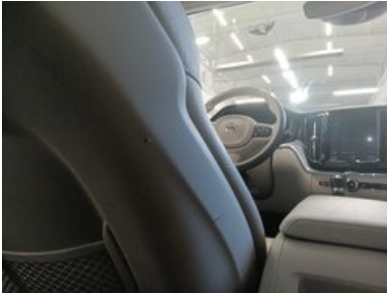
✓ **2. Istmed:** Kõik Istmed - Seisukord

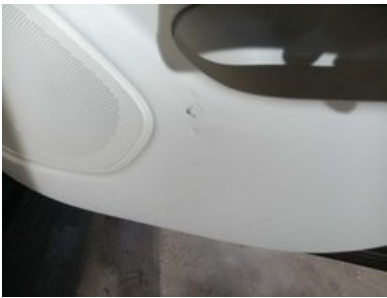
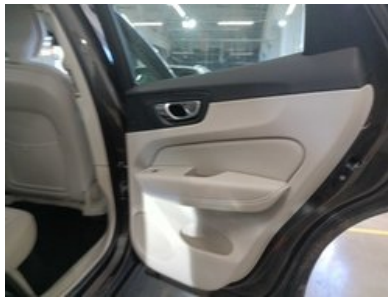
✓ **3. Uksed:** Katted ja liistud - Seisukord

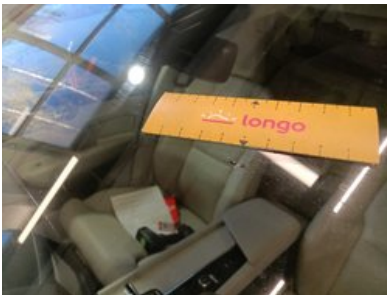
✓ **1. Esiosa:** Esiklaasi terviklikkus - puuduvad tehnöölevaatust välistavad kahjustused

- ✓ 1. Esiklaasi Remont

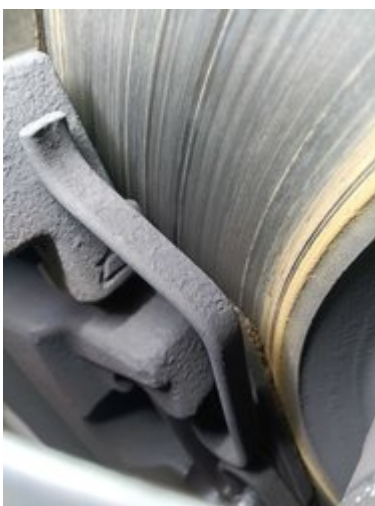
✓ **3. MUU:** Esimesed Pidurikettad Koos Klotsidega

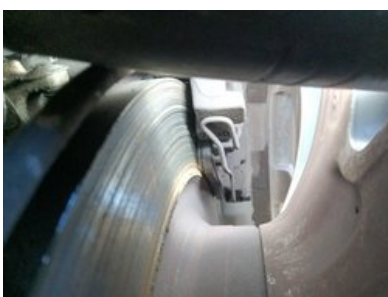
✓ **4. MUU:** Tagumised Piduriklotsid

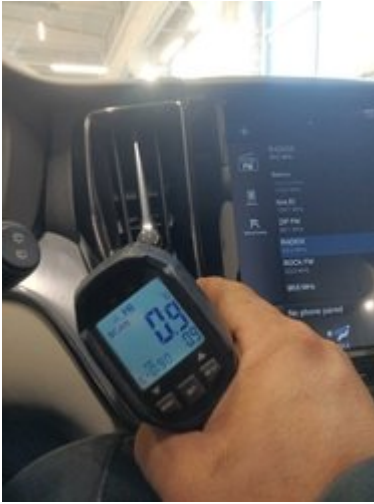
✓ 5. Kliimaseadme Mõõtmine
