# Diagnostikaaruanne

## 2018 PEUGEOT 3008 Executive

### Tuvastatud puuduste kokkuvõte

Longo poolt läbi viidud põhjaliku diagnostika käigus, 4 puudust olid tuvastatud sõidukis.

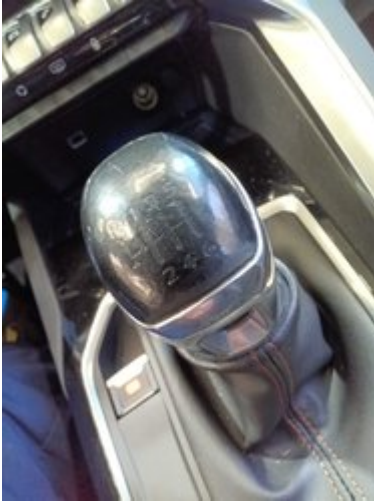
- ✓ **1. Salong:** Käigukang Katik ja Käigukang Nupp - Seisukord

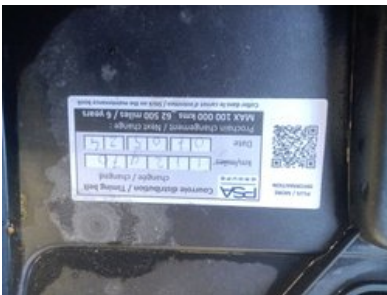
- ✓ **2. MOOTOR:** Sidurivõlli Ajamrihm

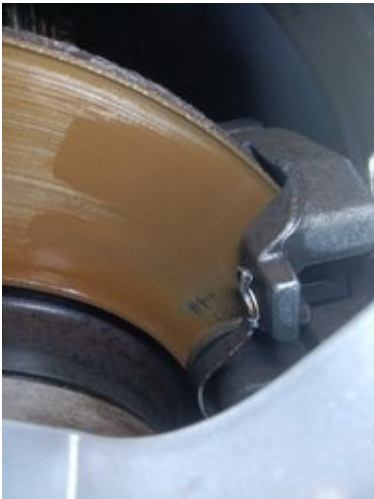
- ✓ **3. PIDURID:** Esimesed Pidurikettad Mõlemad

- ✓ 1. Mootoriõli ja Filtri Vahetus
- ✓ 2. Esimesed Pidurikettad (Mõlemad)
