# Diagnostikaaruanne

## 2017 HYUNDAI TUCSON Premium

### Tuvastatud puuduste kokkuvõte

Longo poolt läbi viidud põhjaliku diagnostika käigus, 14 puudust olid tuvastatud sõidukis.

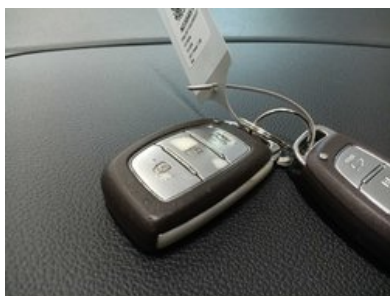
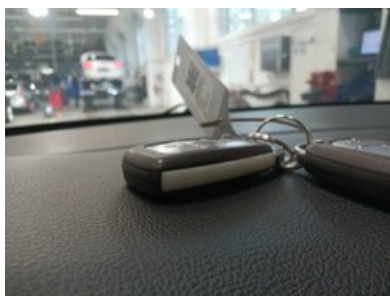
- ✔ **1. Salong:** Tarvikud - Toimimine ja Seisukord

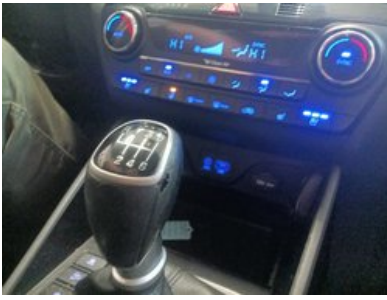
✓ **2. Salong:** Käigukang Katik ja Käigukang Nupp - Seisukord

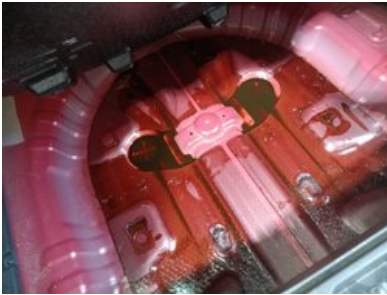
✓ **3. Salong:** Täiendavad Puhastustööd

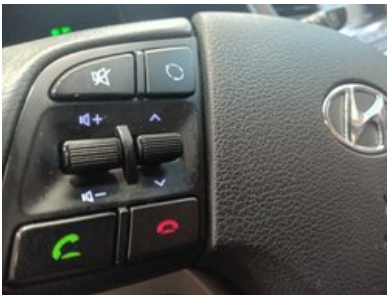
✓ **4. Esiosa:** Rool - Juhtseadmete/Nuppude Töö

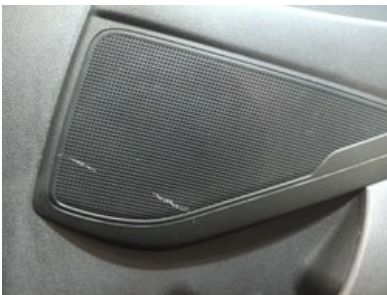
✓ **5. Uksed:** Katted ja liistud - Seisukord

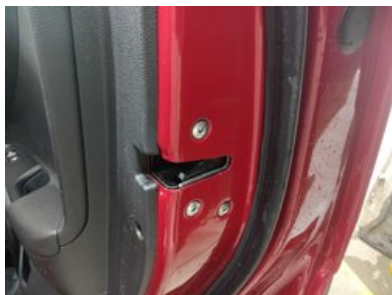
- ✓ **1. Muu:** Ukse ja Pagasiruumi Lukustusmehhanismid Koos Kütuseklapiga

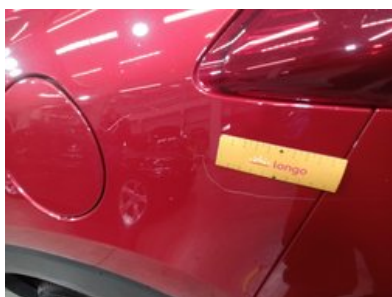
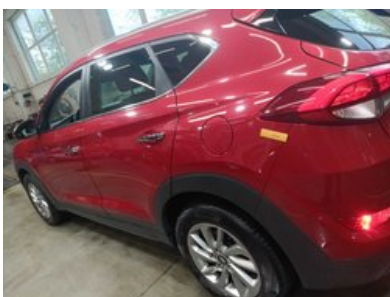
- ✓ **2. Muu:** Täiendavad Poleerimistööd

- ✓ 1. Kere pesemine
- ✓ 2. Salongi süvapuhasustus ainult hüpoallergeensete puhastusvahendidega
- ✓ 3. Kere poleerimine pärast puhastamist

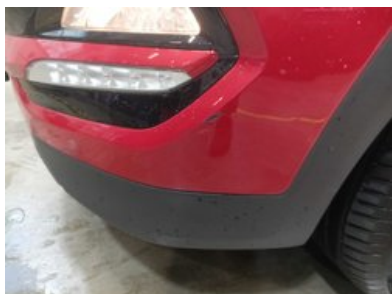
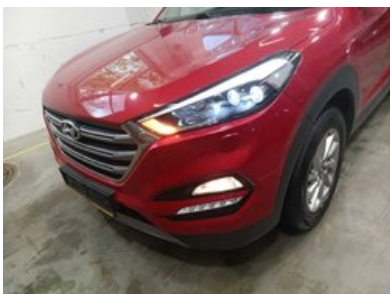
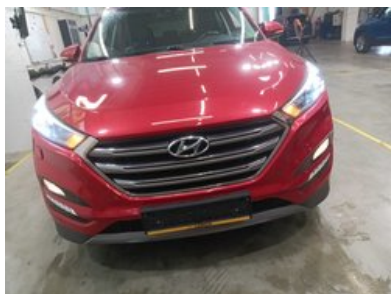
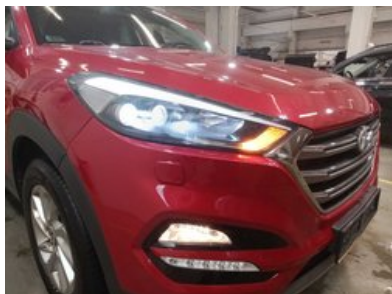
- ✓ **3. Esiosa:** Esistange - Seisukord ja Joondus

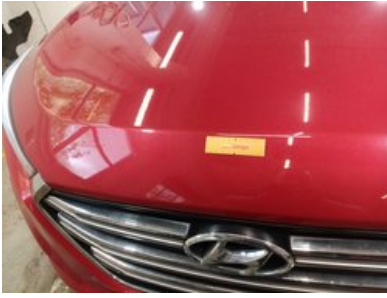
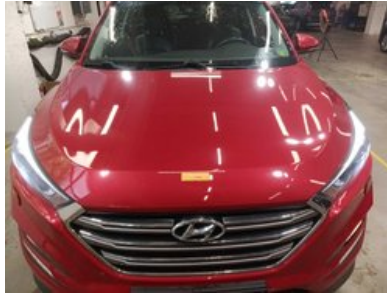
✓ **4. Esiosa:** Kapott - Nähtavad Kahjustused

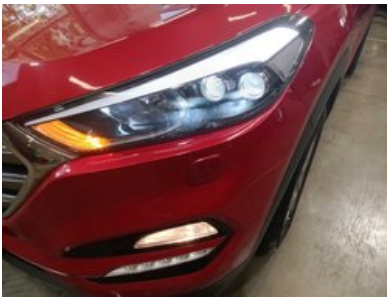
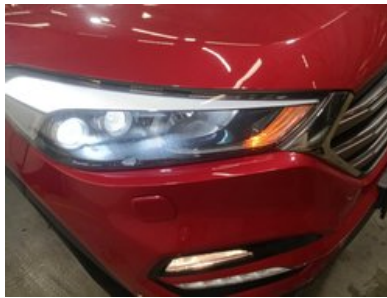
✓ **5. Tuled:** Esituled (Päevatuled, Kaugtuled, Udu, Suunatud) - Põhiline Toimimine, Kahjustused ja Värv

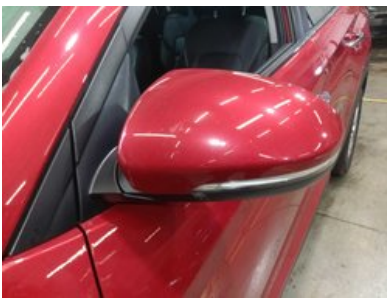
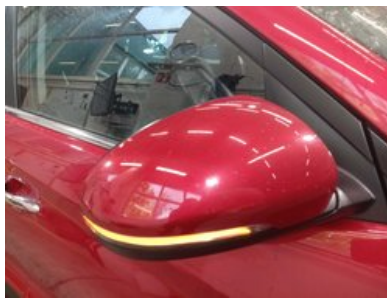
✓ **6. Külg:** Välispeeglid - Peeglite Terviklikkus ja Kinnitamine Auto Külge

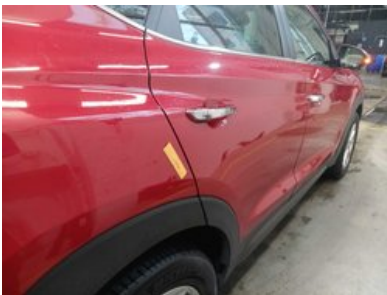
✓ **7. Külg:** Vasak ja Parem Külg - Nähtavad Kahjustused ja Kriimustused

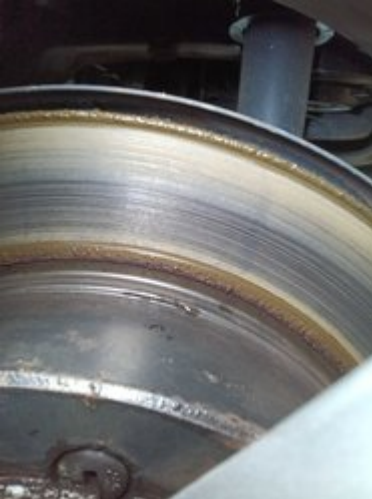
- 
- ✓ **2. PIDURID:** Tagumine Piduri Ketas (Mõlemad)
