# Diagnostikaaruanne

## 2014 CITROEN C4 PICASSO Intensive

### Diagnostika üksikasjad

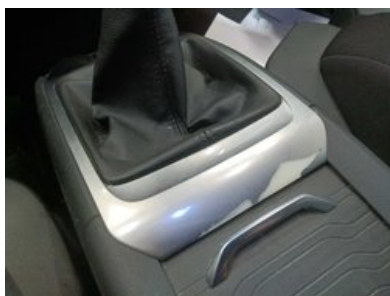
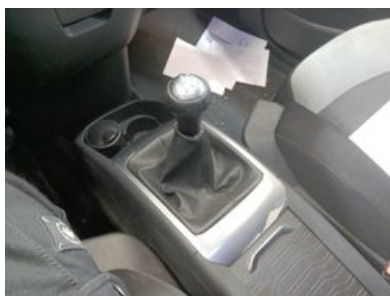
✓ **1. Salong:** Katted ja liistud - Seisukord

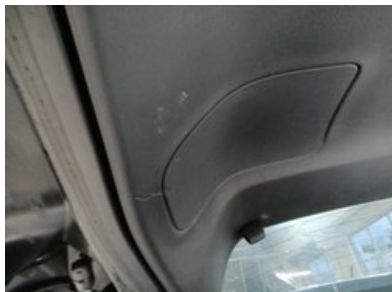
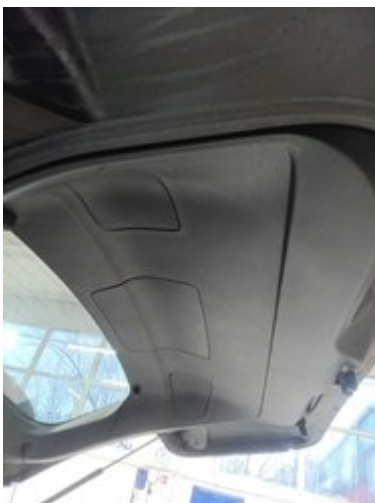
✓ **2. Salong:** Katted ja liistud - Seisukord

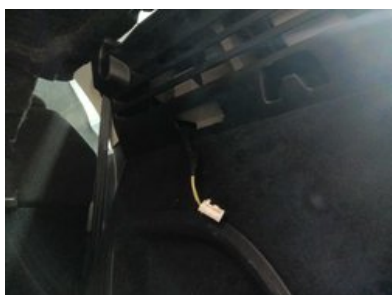
✓ **3. Salong:** Katted ja liistud - Seisukord

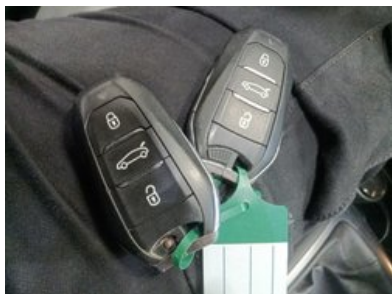
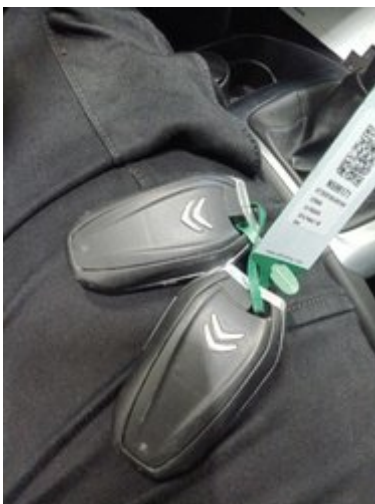
✓ **4. Salong:** Tarvikud - Toimimine ja Seisukord

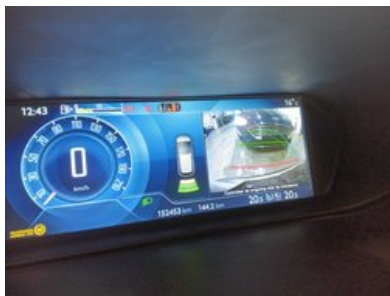
✓ **5. Salong:** Tarvikud - Toimimine ja Seisukord

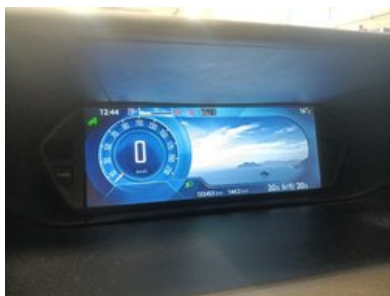
✓ **6. Salong:** Tarvikud - Toimimine ja Seisukord

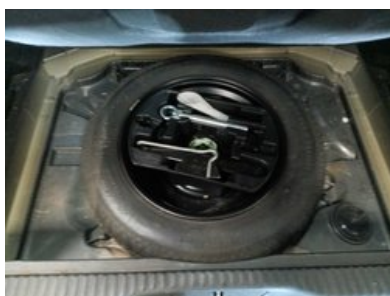
✓ **7. Salong:** Tarvikud - Toimimine ja Seisukord

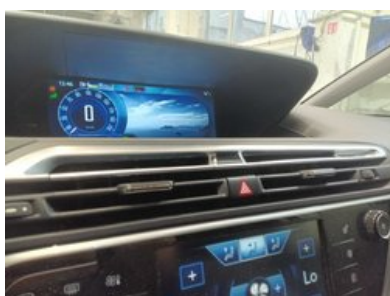
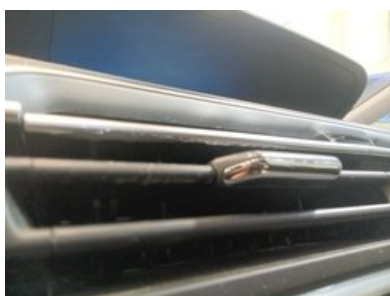
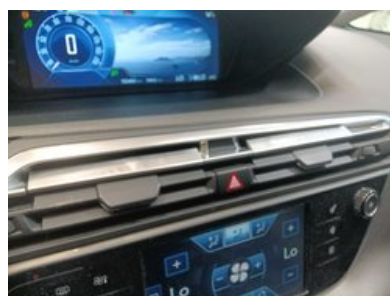
✓ **8. Esiosa:** Katted ja Ilistud - Seisukord

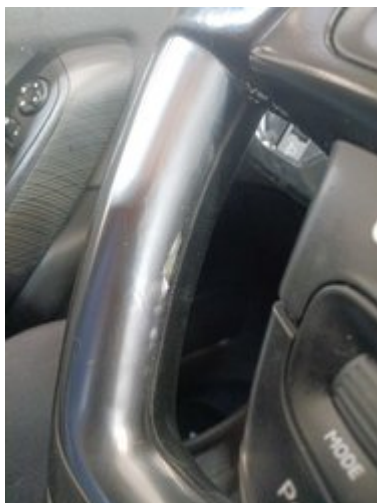
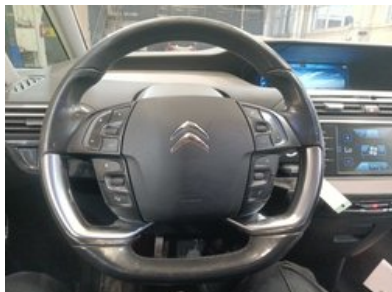
✓ **9. Esiosa:** Rool - Seisukord

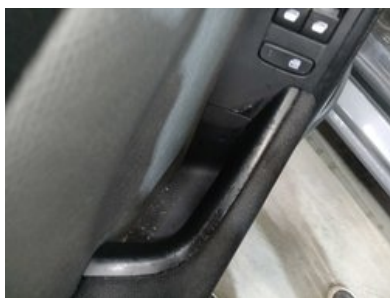
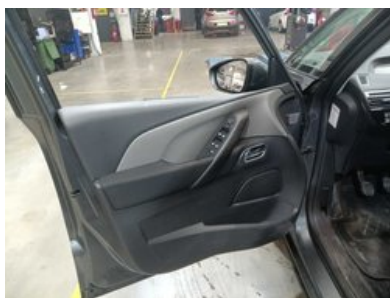
✓ **10. Uksed:** Katted ja liistud - Seisukord

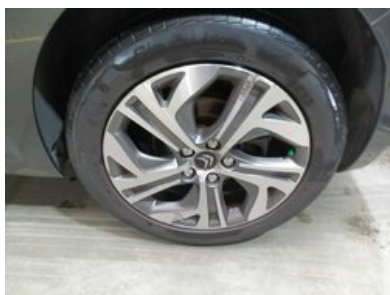
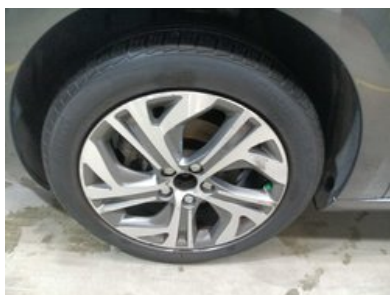
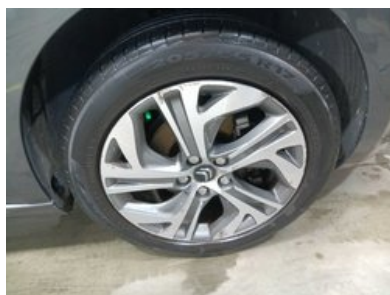
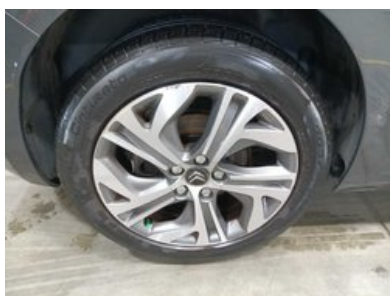
✓ **1. Külg:** Veljed - Seisukord

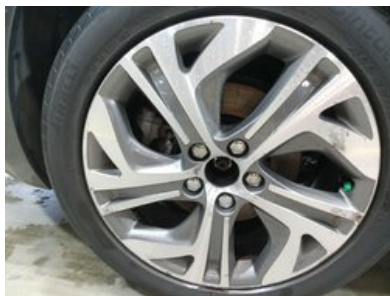
✓ **2. Külg:** Veljed - Seisukord

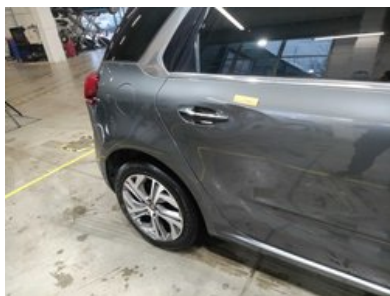
✓ **3. Külg:** Vasak ja Parem Külg - Nähtavad Kahjustused ja Kriimustused

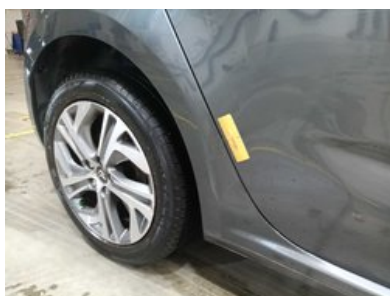
✓ **4. Külg:** Vasak ja Parem Külg - Nähtavad Kahjustused ja Kriimustused

- ✓ 1. Mõlkideta Remontimine

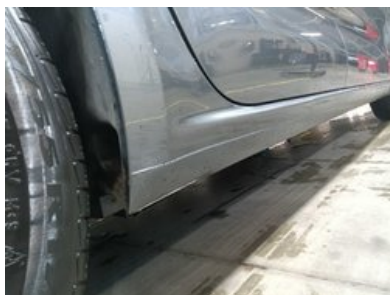
✓ **5. Külg:** Vasak ja Parem Külg - Nähtavad Kahjustused ja Kriimustused

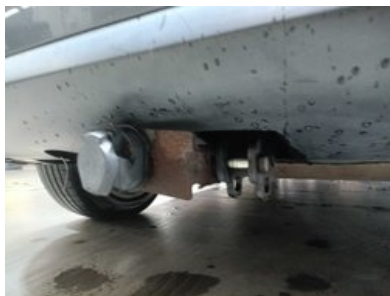
✓ **6. Tagaosa:** Kärakonks (Kinnitus, eemaldamismehhanism, välise valgustuse pistik, pistiku paksus)

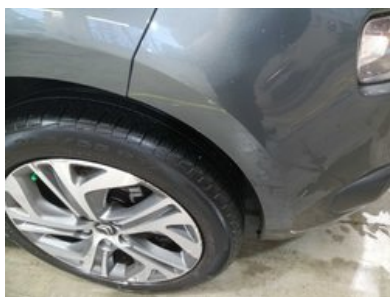
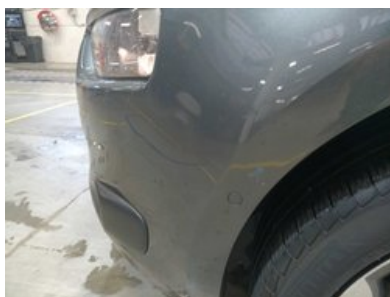
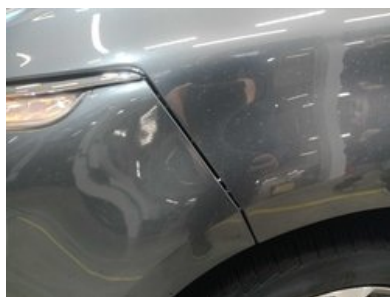
✓ **7. Esiosa:** Esistange - Seisukord ja Joondus

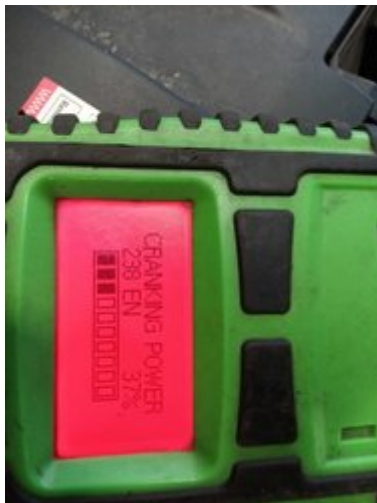
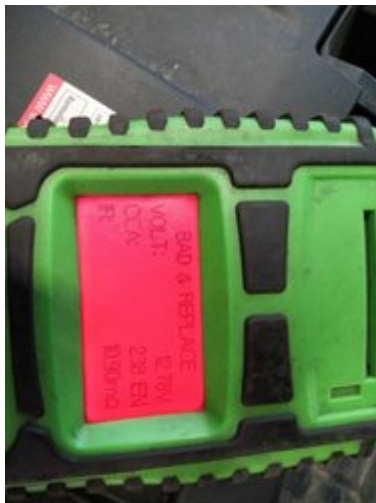
✓ **1. ÜLDINE ELEKTER:** Aku

- ✓ 1. Aku

- 1. Aku (BAT60/540R/4MAX)
