# Diagnostikaaruanne

## 2017 OPEL ZAFIRA TOURER Edition

Longo poolt läbi viidud põhjaliku diagnostika käigus, 12 puudust olid tuvastatud sõidukis.

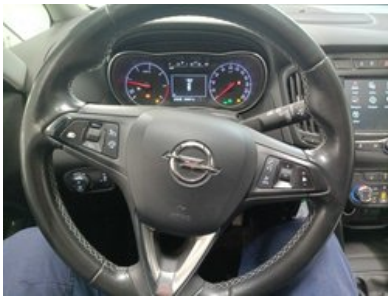
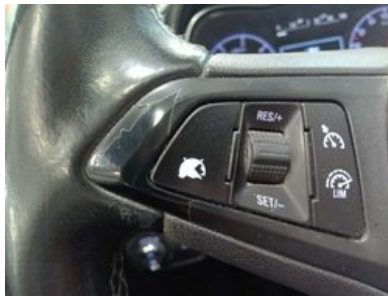
- ✓ **1. Esiosa:** Rool - Juhtseadmete/Nuppude Töö

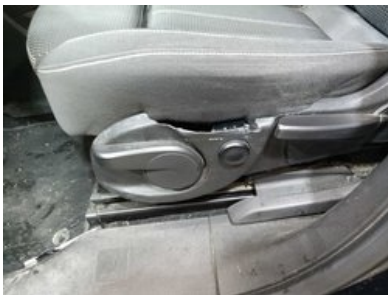
- ✓ **2. Istmed:** Kõik Istmed - Seisukord

- ✓ 1. Vaheta Istme Külplastik

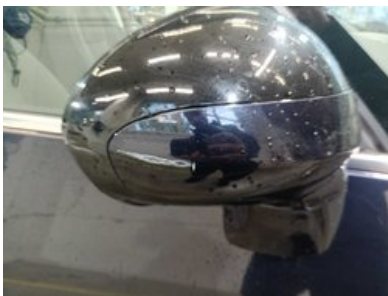
- ✓ **1. Muu:** Täiendavad Poleerimistööd
- ✓ **2. Külg:** Välispeeglid - Peeglite Terviklikkus ja Kinnitamine Auto Külge

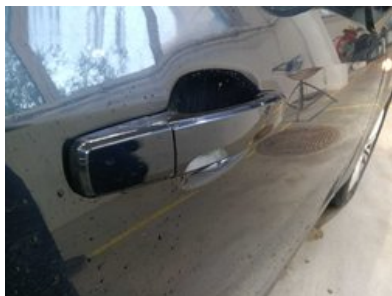
✓ **3. Külg:** Vasak ja Parem Külg - Nähtavad Kahjustused ja Kriimustused

- ✓ 1. Värv Tagumine Tiib

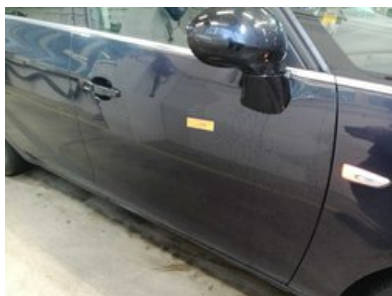
✓ **4. Külg:** Vasak ja Parem Külg - Nähtavad Kahjustused ja Kriimustused

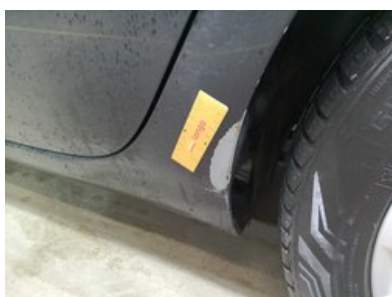
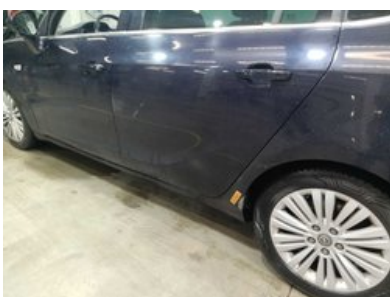
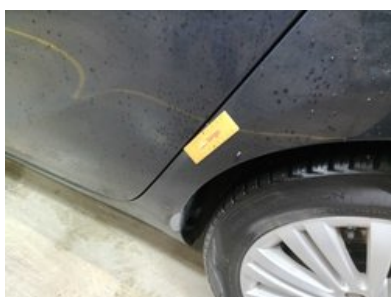
✓ **5. Külg:** Vasak ja Parem Külg - Nähtavad Kahjustused ja Kriimustused

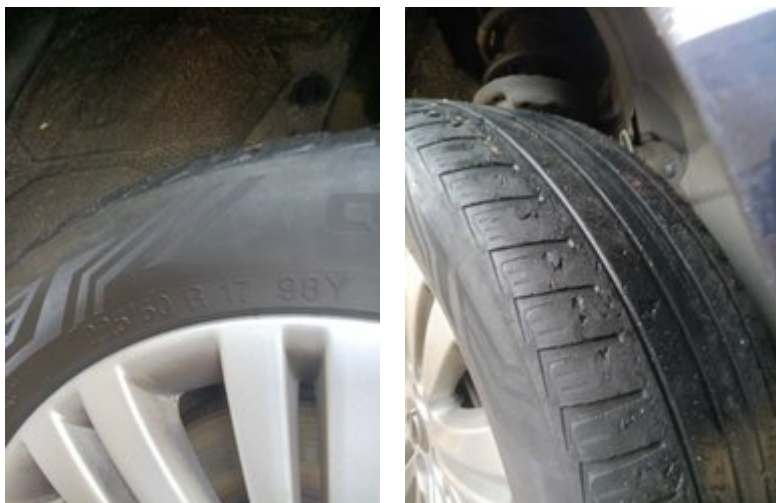
✓ **2. MUU:** Vahetada Rehve

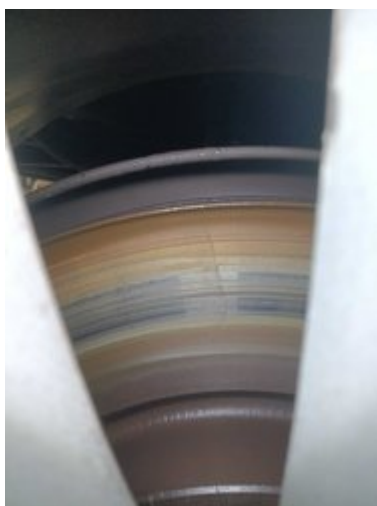
✓ **3. PIDURID:** Tagumine Piduri Ketas (Mõlemad)

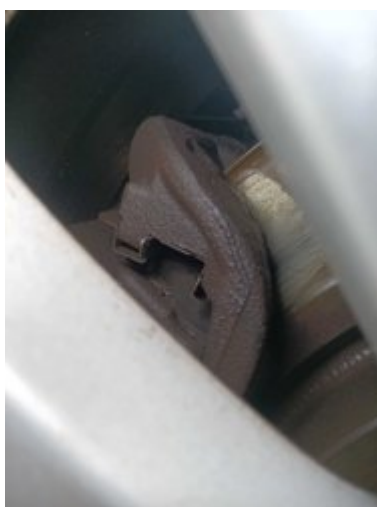
✓ **4. PIDURID:** Tagumised Piduriklotsid (Kõik)

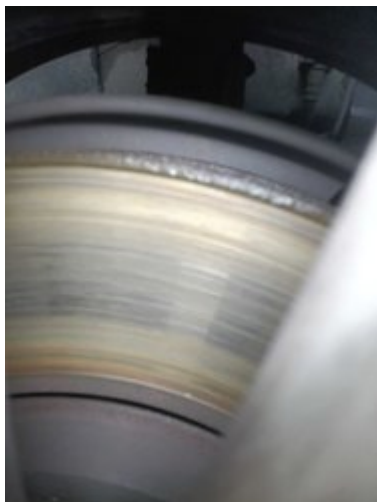
✔ **5. PIDURID:** Esimesed Pidurikettad Mõlemad
