# Diagnostikaaruanne

## 2017 FORD KUGA ST Line

Longo poolt läbi viidud põhjaliku diagnostika käigus, 11 puudust olid tuvastatud sõidukis.

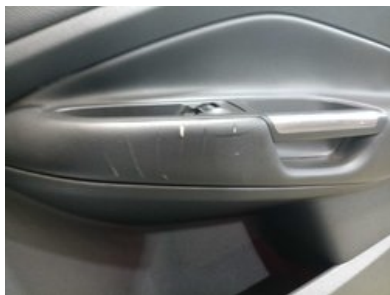
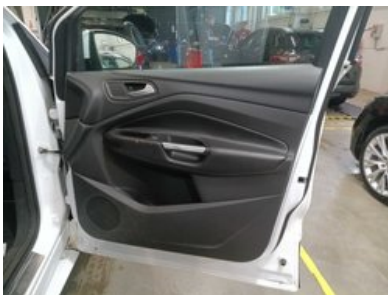
- ✓ **1. Uksed:** Katted ja liistud - Seisukord

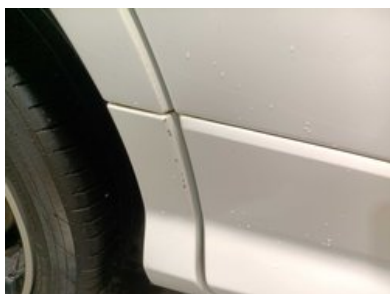
- ✓ **1. Külg:** Vasak ja Parem Külg - Nähtavad Kahjustused ja Kriimustused

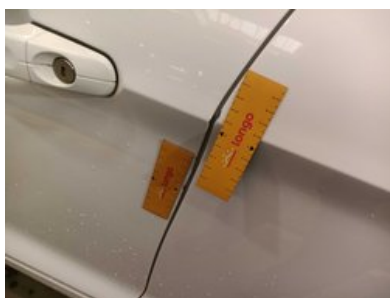
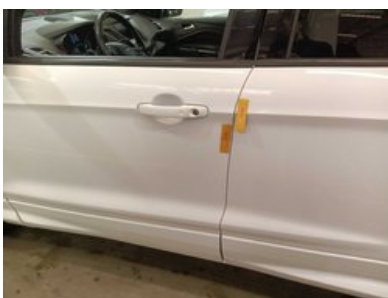
- ✓ **2. Külg:** Vasak ja Parem Külg - Nähtavad Kahjustused ja Kriimustused

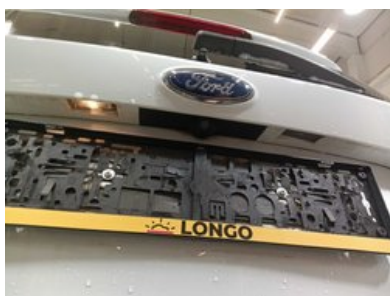
- ✓ **3. Tuled:** Lambipirimid

- ✓ 1. Süsteemi Tühjendamine/Täitmine
- ✓ 2. Muu: Mootori tugi
- ✓ 3. Numbrimärgi Valgustuse Pirnide Vahetus

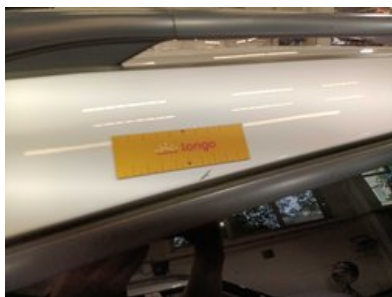
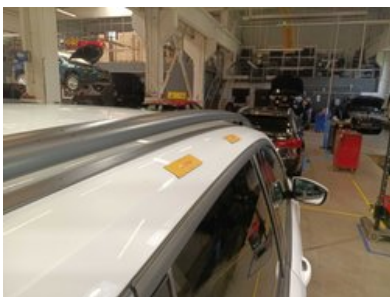
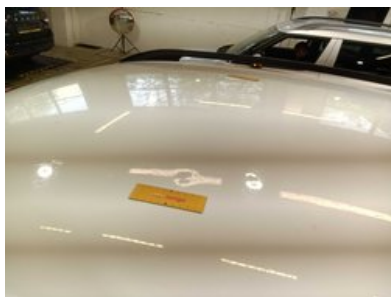
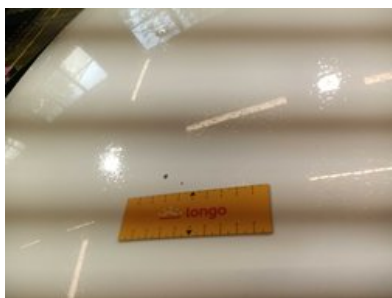
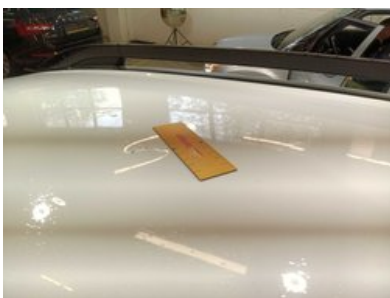
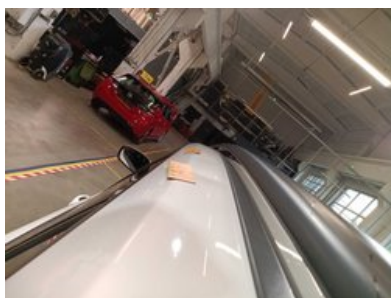
✓ **4. Muu:** Katus - Nähtavad kahjustused (nt rahekahjustused)

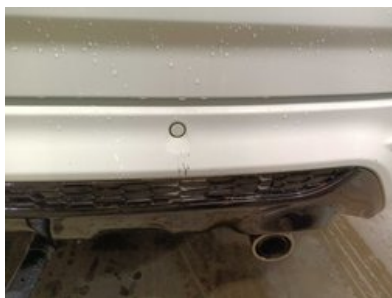
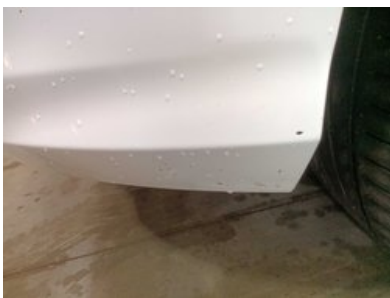
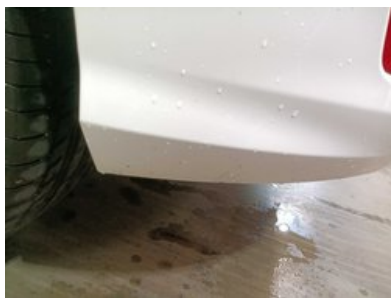
✓ **5. Tagaosa:** Tagumine stange - Seisukord ja joondus

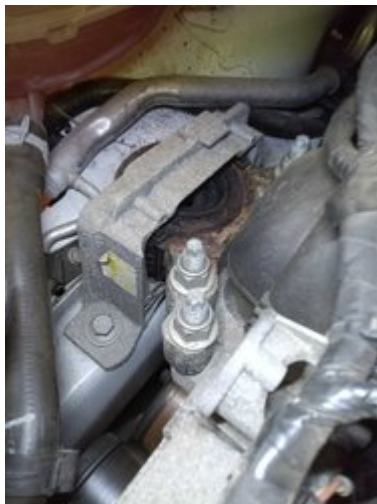
✓ **1. MOOTOR:** Mootorikinnituse padjand

- 1. Refrigerant R1234YF (R1234YF)
- 2. Mootori Kinnitus (RH11-4060)

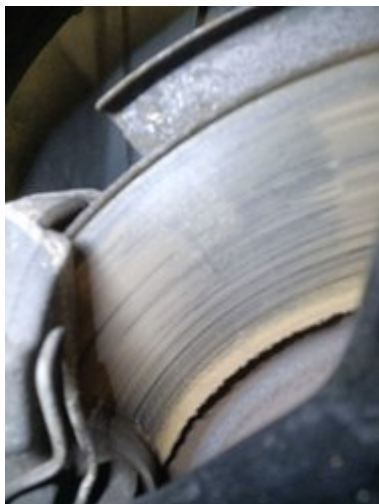
✓ **2. PIDURID:** Esimesed Pidurikettad Mõlemad

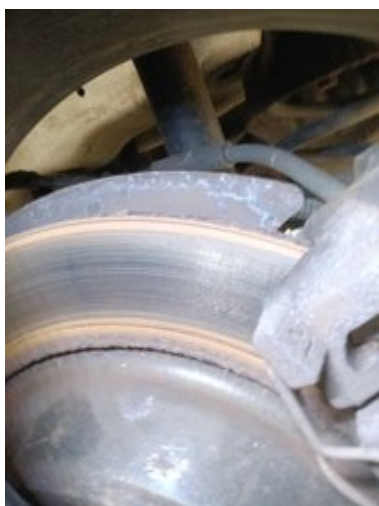
✓ **3. PIDURID:** Tagumine Piduri Ketas (Mõlemad)

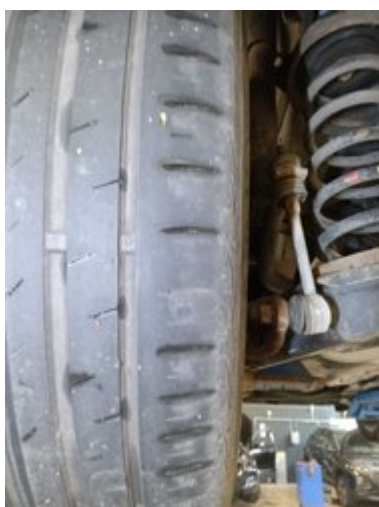
✓ **4. MUU:** Vahetada Rehve

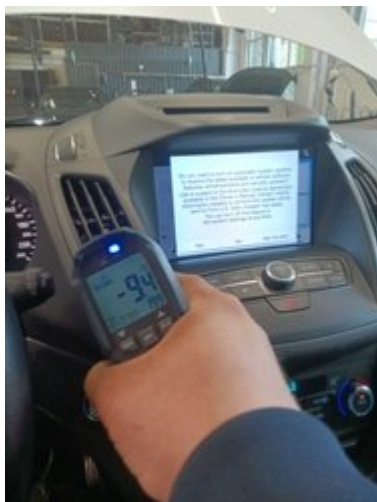
✓ **5. KLIIMASEADE JA KÜTE:** Süsteemi Tühjendamine/Täitmine
