# Diagnostikaaruanne

## 2015 VOLVO V60 Momentum

Longo poolt läbi viidud põhjaliku diagnostika käigus, 8 puudust olid tuvastatud sõidukis.

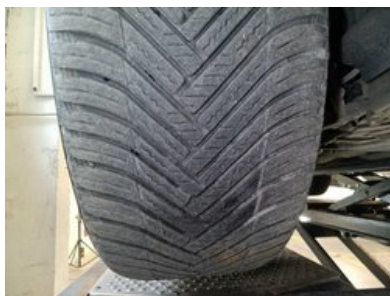
✓ **2. MUU:** Vahetada Rehve
