# Diagnostikaaruanne

## 2017 VOLVO XC60 Polar+

### Diagnostika üksikasjad

### Tuvastatud puuduste kokkuvõte

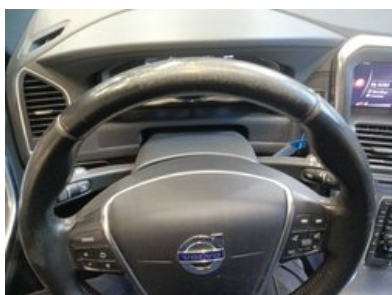
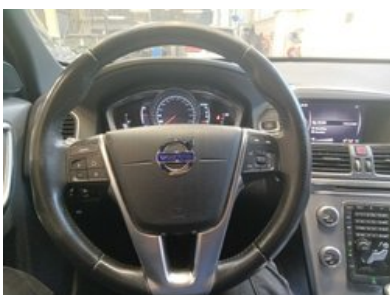
### ✓ 2. Esiosa: Rool - Seisukord

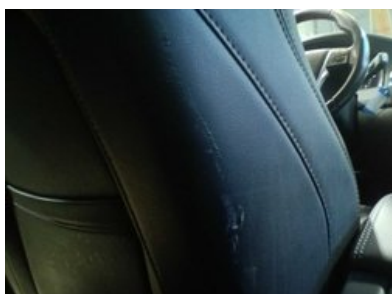
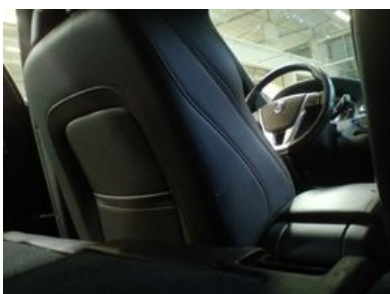
### ✓ 3. Istmed: Kõik Istmed - Seisukord

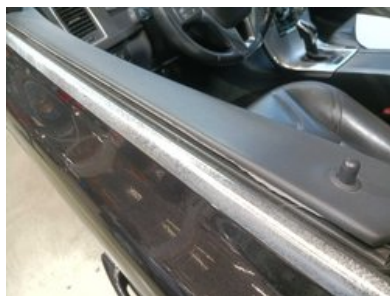
### ✓ 4. Uksed: Katted ja liistud - Seisukord
