# Diagnostikaaruanne

## 2020 NISSAN X-TRAIL Tekna

### Diagnostika üksikasjad

### Tuvastatud puuduste kokkuvõte

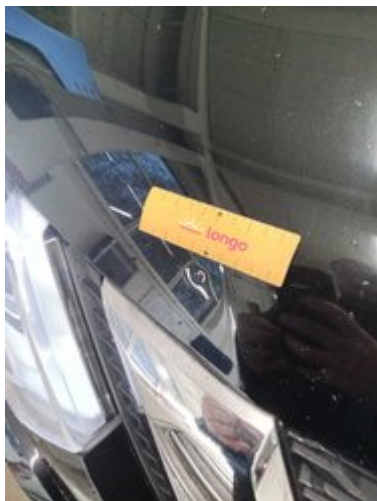
✓ **1. Esiosa:** Kapott - Nähtavad Kahjustused

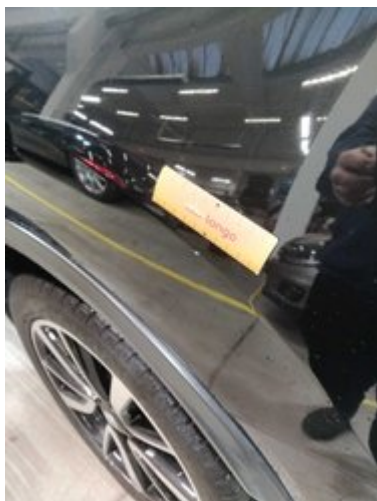
✓ **2. Külg:** Vasak ja Parem Külg - Nähtavad Kahjustused ja Kriimustused

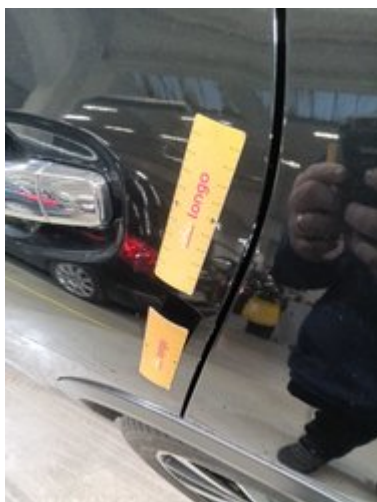
✓ **3. Külg:** Vasak ja Parem Külg - Nähtavad Kahjustused ja Kriimustused

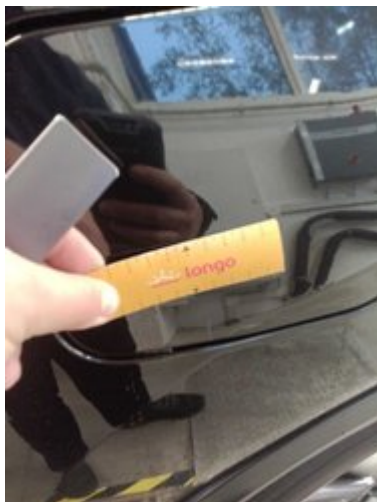
✓ **4. Muu:** Kütuse Tankimise Süsteem - Toimimine Koos Korkide ja Hoova Vabastamisega

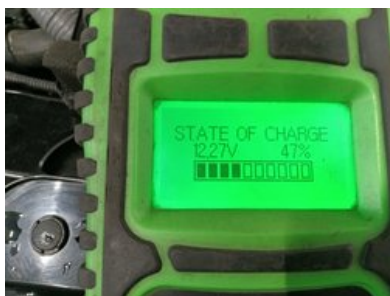
✓ **1. MUU:** Laadida Akut

- ✓ 1. Laadida Akut
