Diagnostikaaruanne

2016 PEUGEOT 2008 Urban Cross

Diagnostika üksikasjad

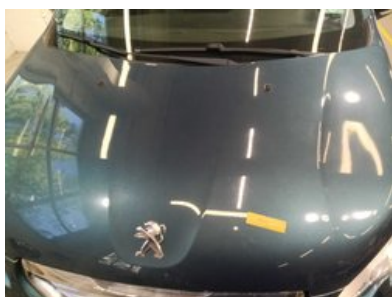
✔ **2. Esiosa:** Kapott - Nähtavad Kahjustused

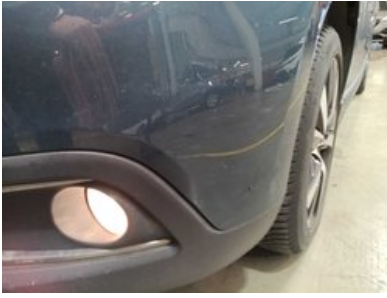
✔ **3. Muu:** Täiendavad Poleerimistööd

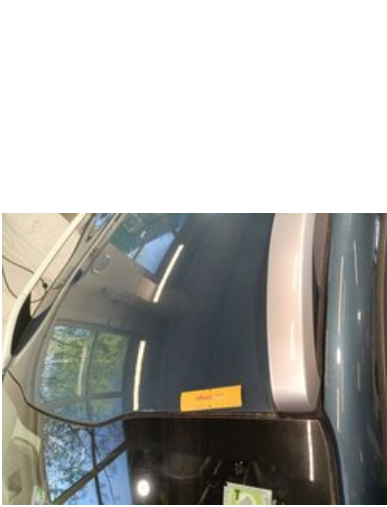
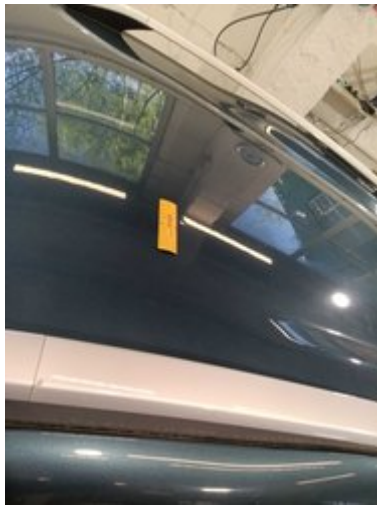
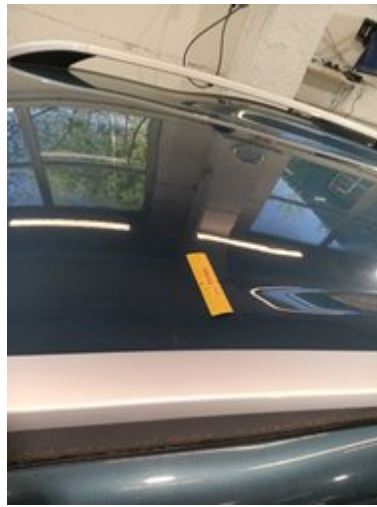
✔ **4. Muu:** Katus - Nähtavad kahjustused (nt rahekahjustused)

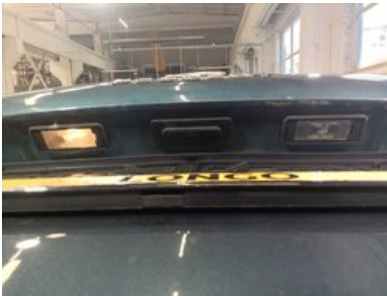
✔ **5. Tuled:** Lambipirnid

- ✓ 1. Vedrustuse Alumine Võll
- ✓ 2. Laadi Aku
- ✓ 3. Numbrimärgi Valgustuse Pirnide Vahetus

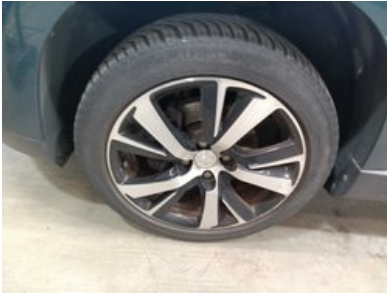
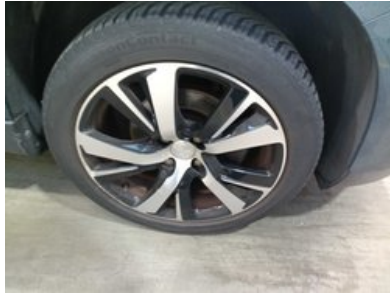
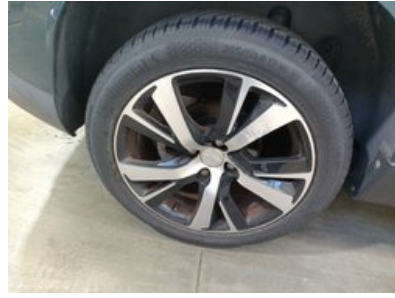
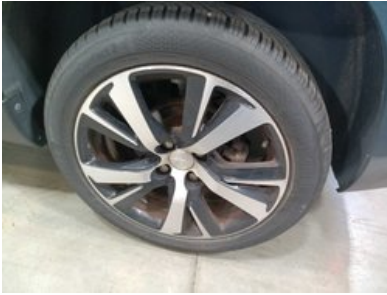
✓ **6. Külg:** Veljed - Seisukord

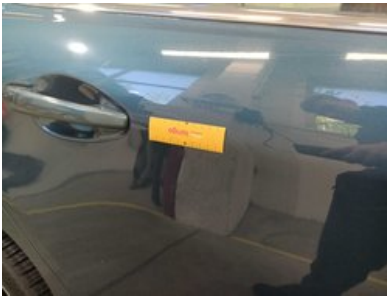
✓ **7. Külg:** Vasak ja Parem Külg - Nähtavad Kahjustused ja Kriimustused

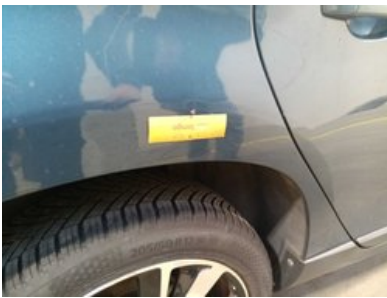
✓ **8. Külg:** Vasak ja Parem Külg - Nähtavad Kahjustused ja Kriimustused

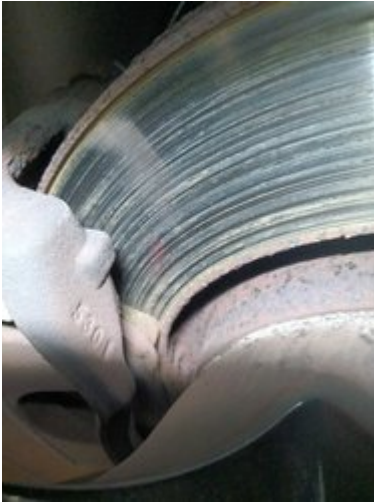
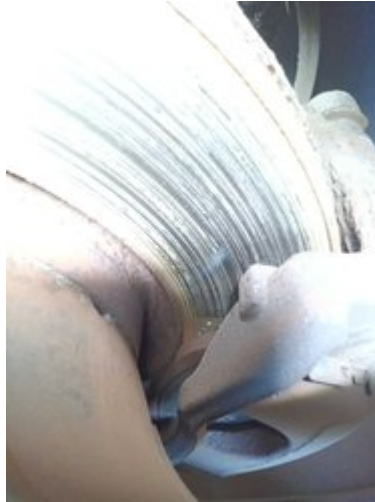
✓ **4. MUU:** Esimesed Pidurikettad koos Klotsidega

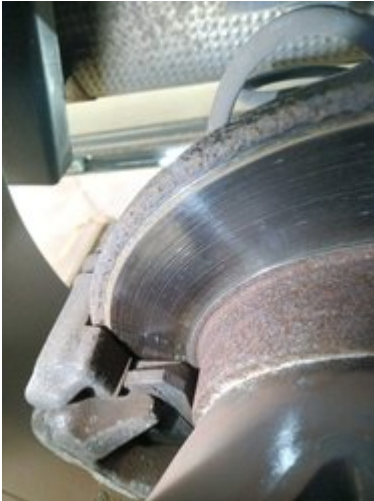
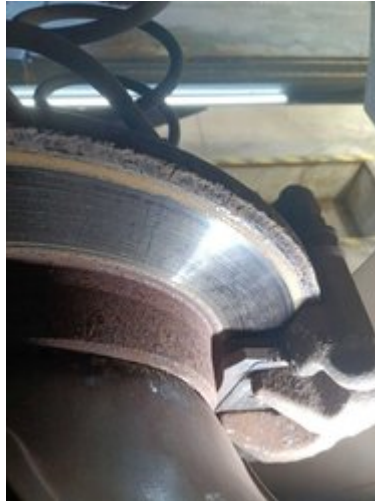
✓ **5. MUU:** Tagumine Piduriketas ja Klotsid

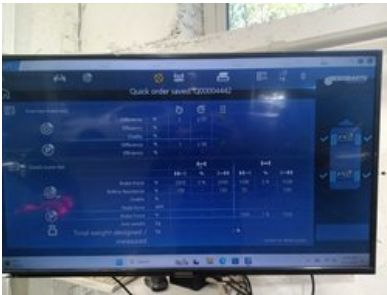
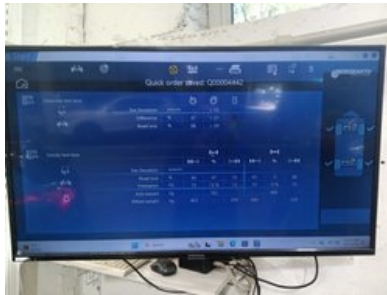
✓ 2. Piduristendi Tulemused

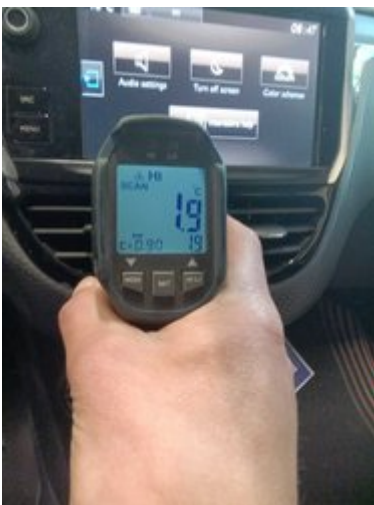
✓ 3. Kliimaseadme Mõõtmine
