### Auto andmed

# Diagnostikaaruanne

## 2018 VOLVO XC60 Momentum

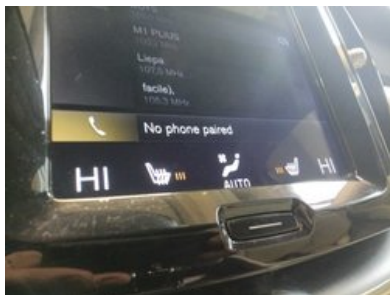
- ✓ **1. Toiming:** Istmesoendused - Toimimine (Juht ja kaassõitja)

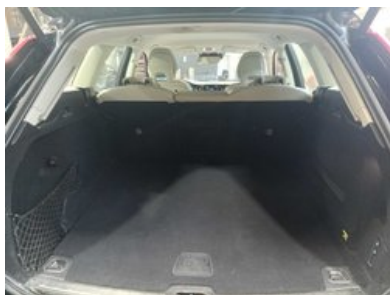
- ✓ **2. Salong:** Pagasiruumi kate - Toimimine ja seisukord

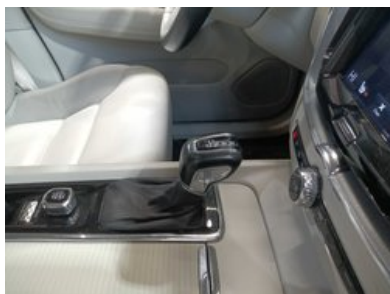
- ✓ **3. Salong:** Käigukang Katik ja Käigukang Nupp - Seisukord

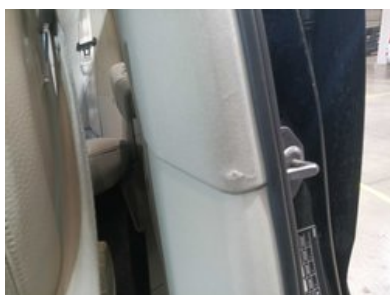
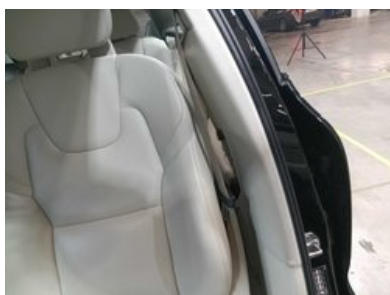
- ✓ **4. Salong:** Katted ja liistud - Seisukord

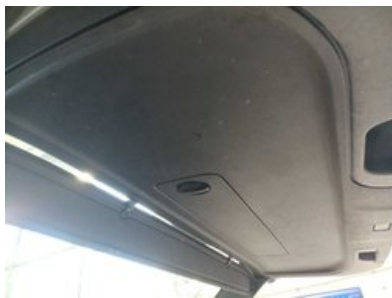
✓ **5. Salong:** Katted ja liistud - Seisukord

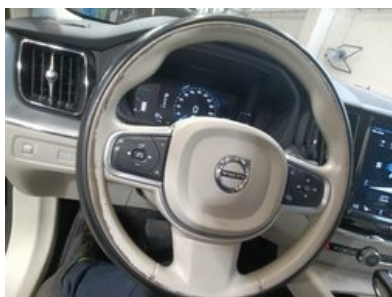
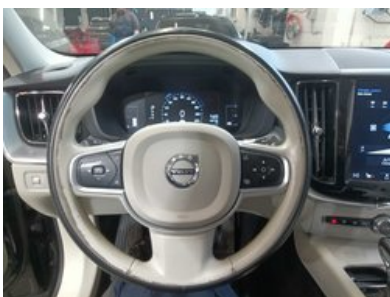
✓ **6. Esiosa:** Rool - Seisukord

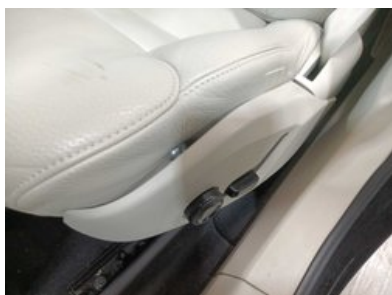
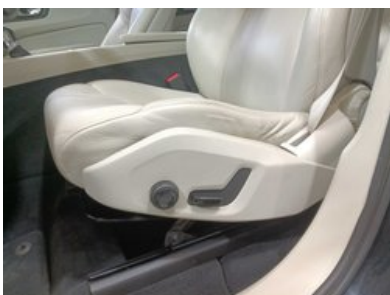
✓ **7. Istmed:** Kõik Istmed - Seisukord

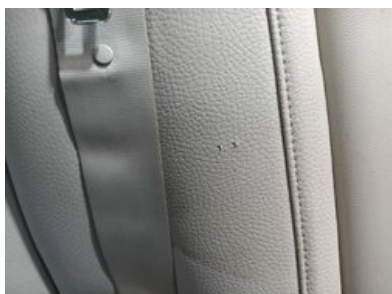
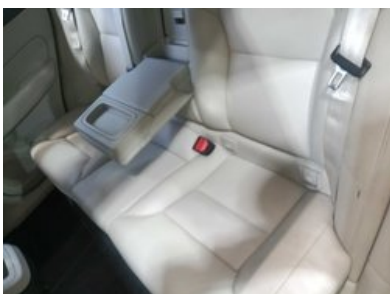
✓ **8. Istmed:** Kõik Istmed - Seisukord

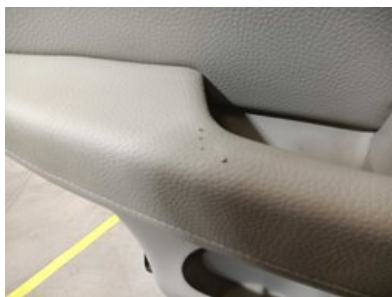
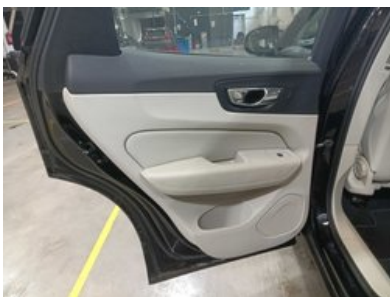
✓ **9. Uksed:** Katted ja liistud - Seisukord

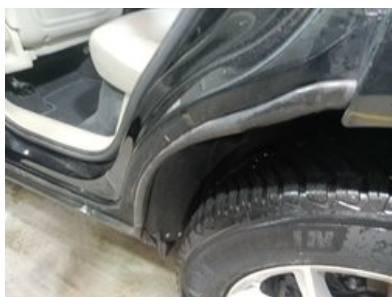
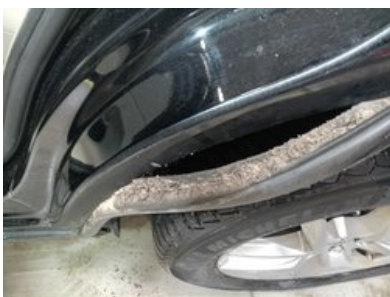
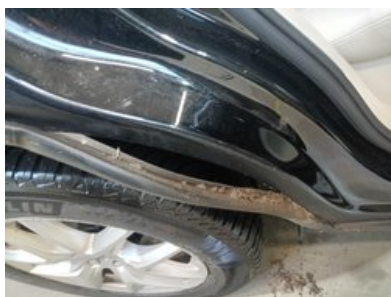
✓ **10. Uksed:** Uste Kummitihendid

- ✓ 1. Esiklaasi Vahetamine
- ✓ 2. Vaheta Ukse Kummitihend

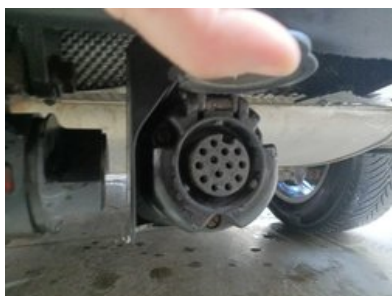
✓ **1. Tagaosa:** Kärkonks (Kinnitus, eemaldamismehhanism, välise valgustuse pistik, pistiku paksus)

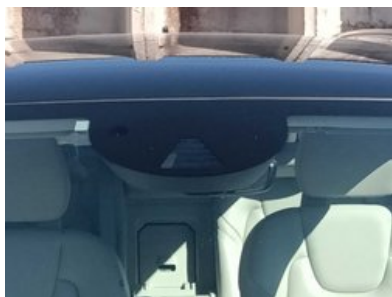
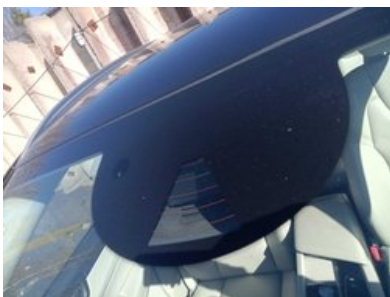
✓ **2. Esiosa:** Esiklaasi terviklikkus - puuduvad tehnölevaatust välistavad kahjustused

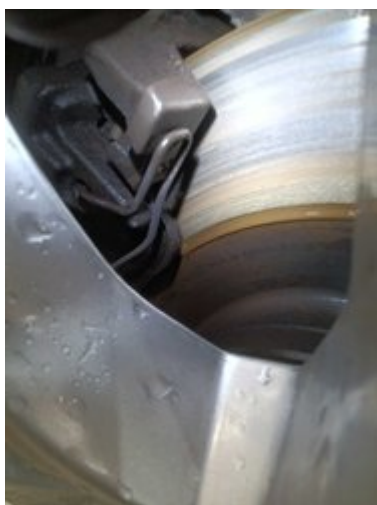
- ✓ **1. MUU:** Mootoriõli ja Filtri Vahetus
- ✓ **2. MUU:** Laadida Akut
- ✓ **3. PIDURID:** Tagumine Piduri Ketas (Mõlemad) koos Klotsidega

- ✓ 1. Mootoriõli ja Filtri Vahetus
- ✓ 2. Laadida Akut

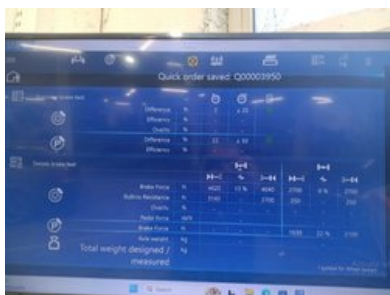
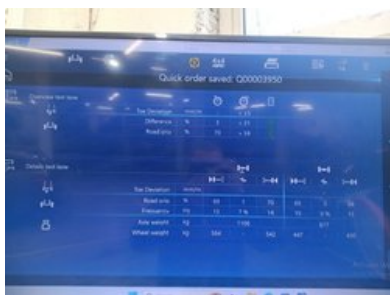
- ✓ **1. Lisa AdBlue**
- ✓ **2. Piduristendi Tulemused**

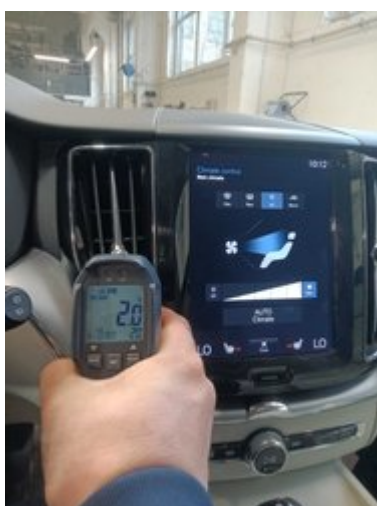
### ✓ 5. Kliimaseadme Mõõtmine
