# Diagnostikaaruanne

## 2019 FORD KUGA Trend Ultimate

Longo poolt läbi viidud põhjaliku diagnostika käigus, 14 puudust olid tuvastatud sõidukis.

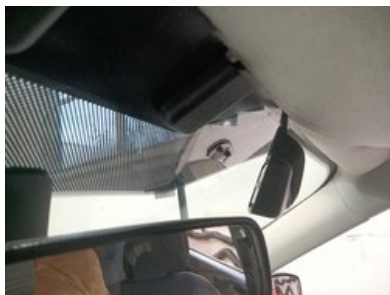
### ✓ 1. Esiosa: Katted ja liistud - Seisukord

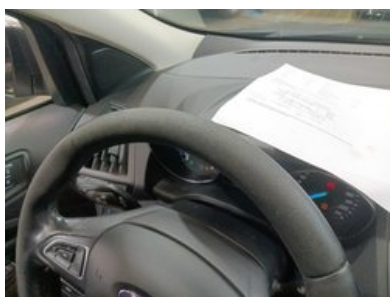
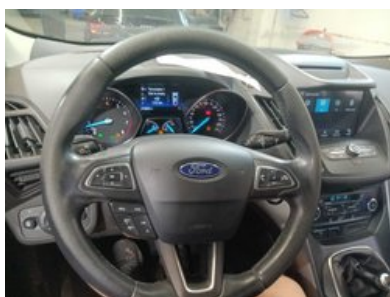
### ✓ 2. Esiosa: Rool - Seisukord

- ✓ 1. Värv Rool
- ✓ 2. Remont

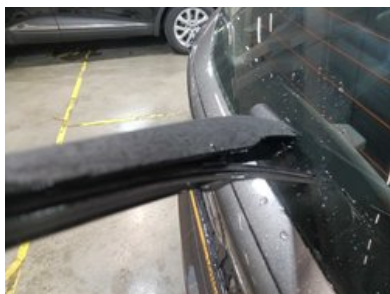
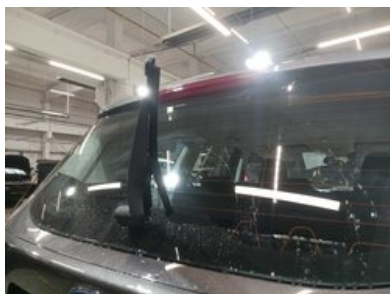
### ✓ 3. Esiosa: Klaasipuhasti Kumm ja Käepide (Ees ja Taga) - Seisukord

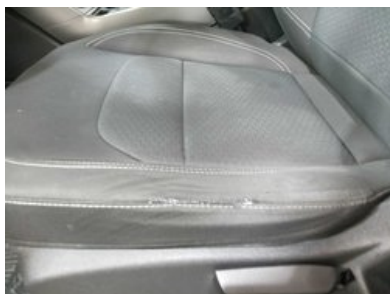
### ✓ 4. Istmed: Kõik Istmed - Seisukord

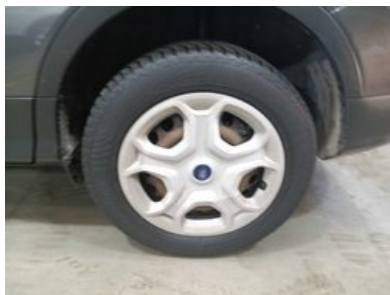
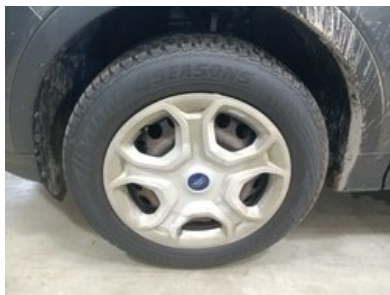
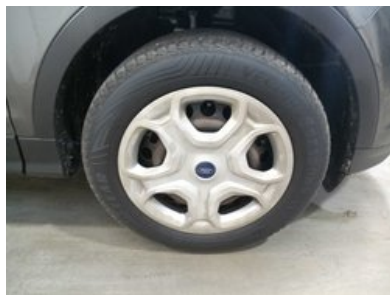
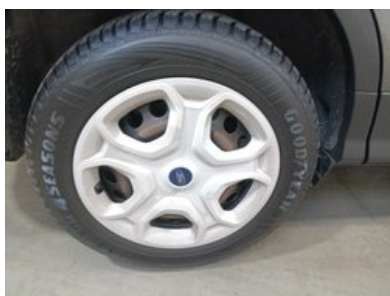
### ✓ 1. Külg: Veljed - Seisukord

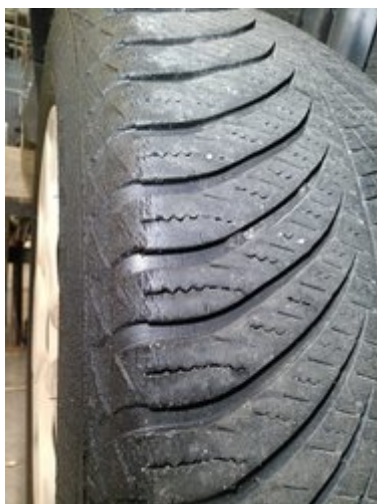
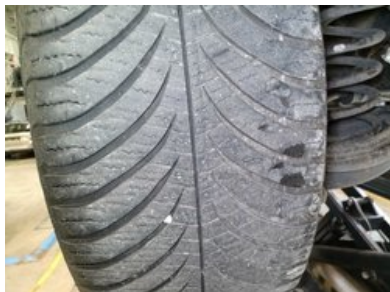
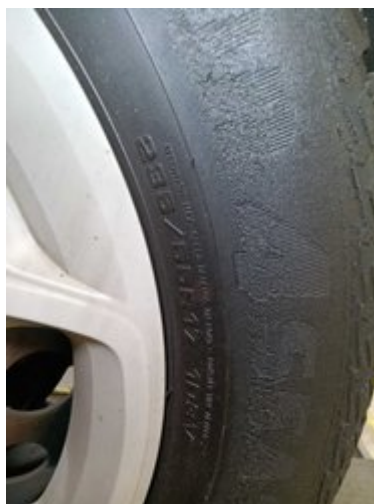
### ✓ 3. MUU: Vahetada Rehve

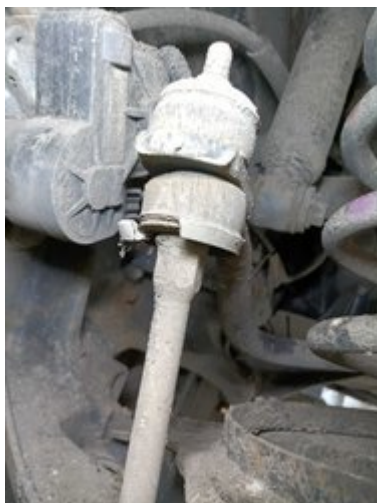
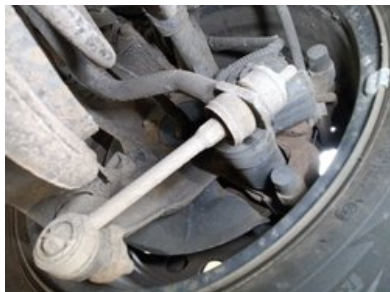
✓ **4. VEDRUSTUS:** Stabilisaatori Välimine Varras, Mõlemad Pooled

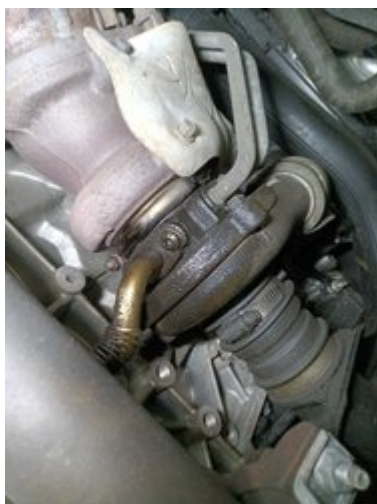
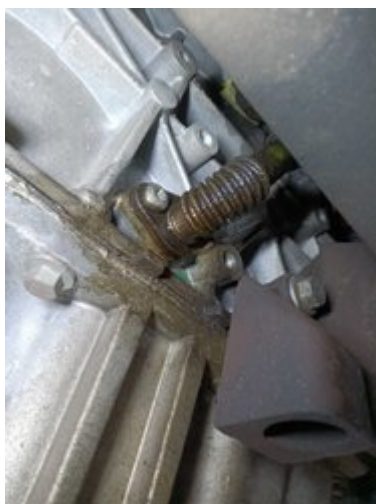
✓ **5. MOOTORI JUHTIMINE - KÜTUS:** Turbo Õlivoolikute Tihendid

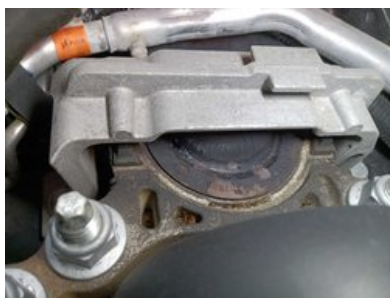
✓ **8. MOOTOR:** Kinnitus - Esiosa (Mootoriseksioon)

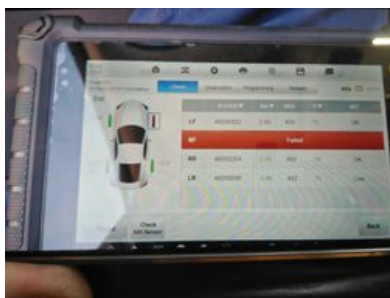
## ✓ 9. ÜLDINE ELEKTER: Eesmine Parempoolne Rehvisensor (Väline)
