# Diagnostikaaruanne

## 2018 NISSAN QASHQAI Tekna +

Kontrollitud Longo Shared Service sertifitseeritud diagnostika meeskonna poolt: Mantas G., Ugne D.

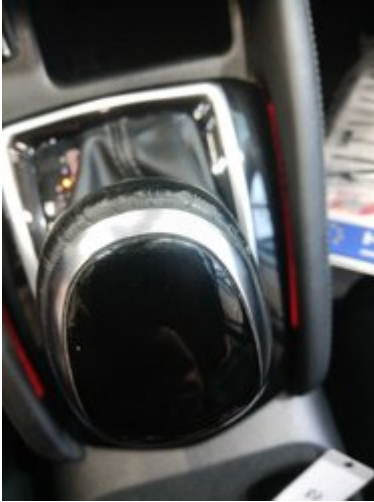
### ✓ 1. Salong: Käigukang Katik ja Käigukang Nupp - Seisukord

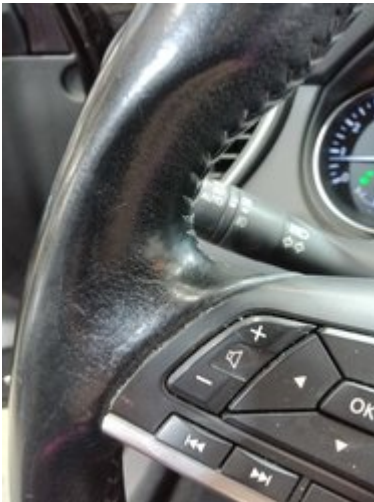
### ✓ 2. Esiosa: Rool - Seisukord
