# Diagnostikaaruanne

## 2019 OPEL MOKKA X Comfort

Kontrollitud Longo Shared Service sertifitseeritud diagnostika meeskonna poolt: Mantas G., Mindaugas G., Arnas S.

Longo poolt läbi viidud põhjaliku diagnostika käigus, 9 puudust olid tuvastatud sõidukis.

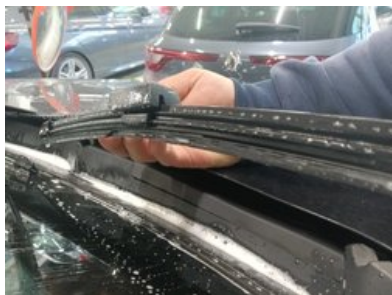
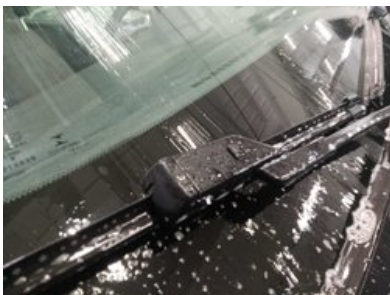
- ✔ **1. Esiosa:** Klaasipuhasti Kumm ja Käepide (Ees ja Taga) - Seisukord

- ✓ 1. Lisaosad
- ✓ 2. Vaheta Tagaklaasi Kuhjar (Mehaaniline)
- ✓ 3. Mootooriõli ja Filtri Vahetus
- ✓ 4. Vaheta Esiklaasi Kojamees (Mehaaniline)

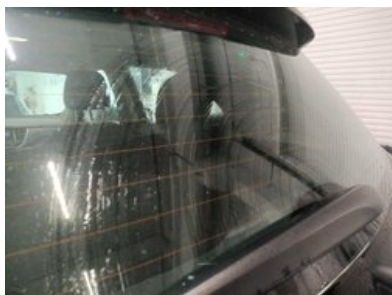
- ✔ **2. Esiosa:** Klaasipuhasti Kumm ja Käepide (Ees ja Taga) - Seisukord

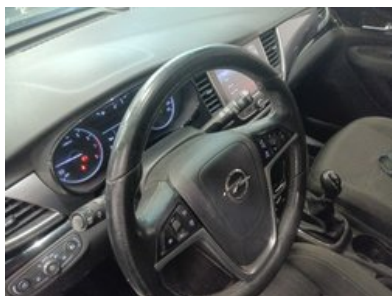
- ✔ **3. Esiosa:** Rool - Seisukord

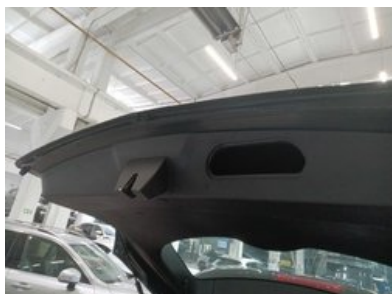
- ✔ **4. Salong:** Katted ja liistud - Seisukord

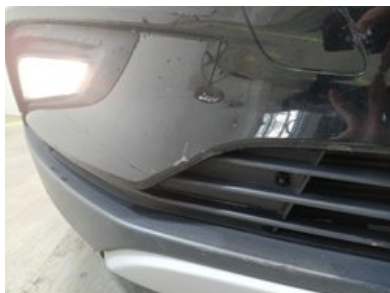
- ✓ **1. Esiosa:** Esistange - Seisukord ja Joondus

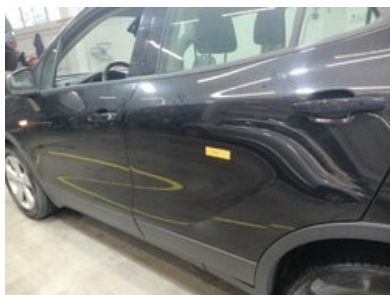
- ✓ **2. Külg:** Vasak ja Parem Külg - Nähtavad Kahjustused ja Kriimustused

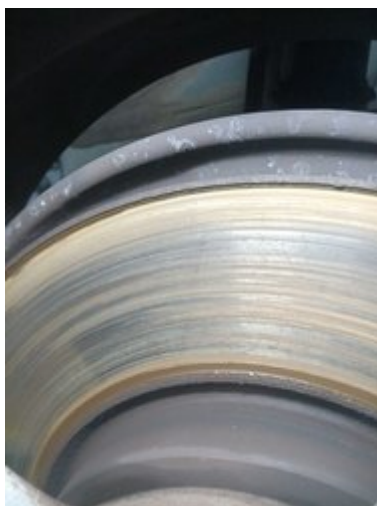
- ✓ **2. PIDURID:** Esimesed Pidurikettad Mõlemad koos Klotside
