# Diagnostikaaruanne

## 2018 ALFA ROMEO Giulia Super

### Diagnostika üksikasjad

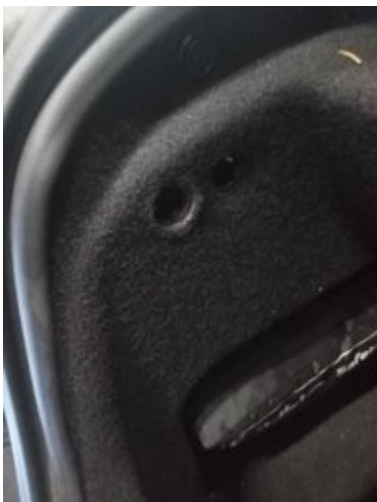
✓ **4. Salong:** Katted ja liistud - Seisukord

- ✓ 1. Vaheta Mootorikapoti Avamise Mehhanism
- ✓ 2. Vahetada Pagasiruumi Siseplasti

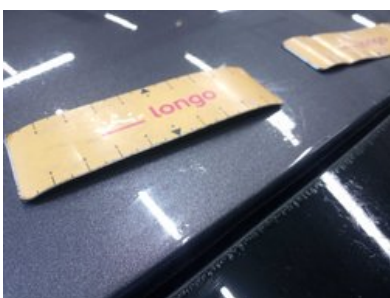
✓ **1. Muu:** Katus - Nähtavad kahjustused (nt rahekahjustused)

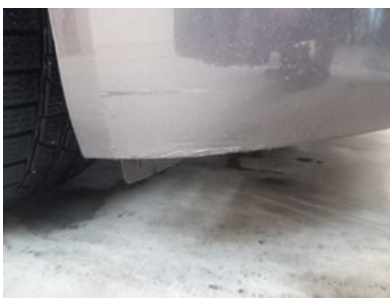
✓ **2. Esiosa:** Esistange - Seisukord ja Joondus

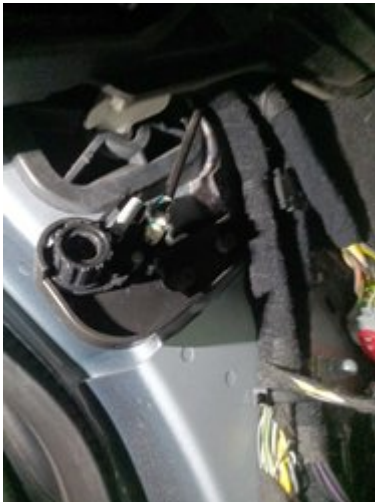
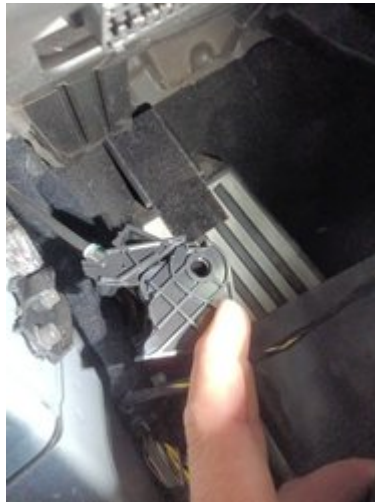
✓ **3. Esiosa:** Kapoti Avamise ja Hoidmise Mehhanism

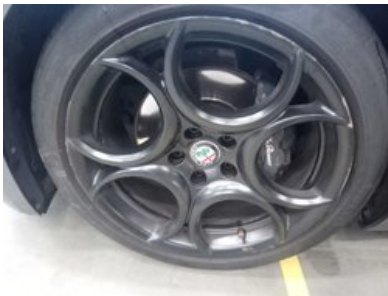
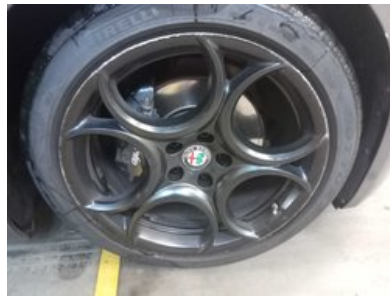
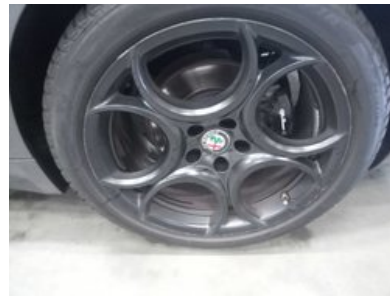
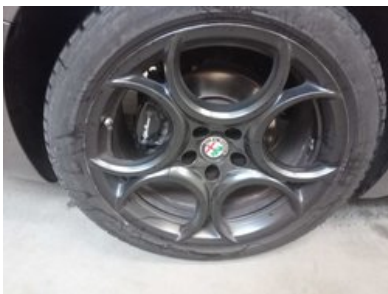
✓ **4. Külg:** Veljed - Seisukord

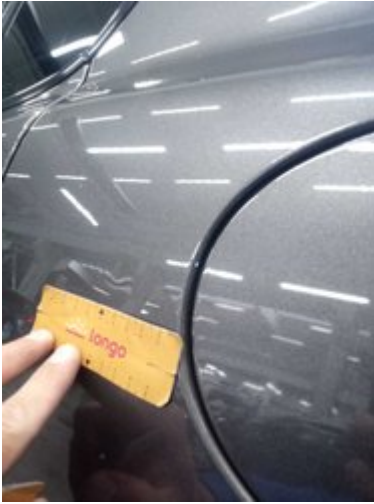
✓ **5. Külg:** Vasak ja Parem Külg - Nähtavad Kahjustused ja Kriimustused

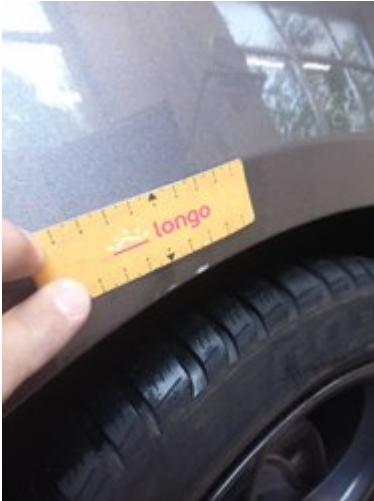
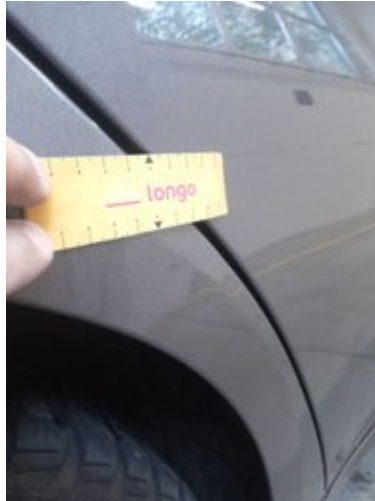
✓ **6. Külg:** Vasak ja Parem Külg - Nähtavad Kahjustused ja Kriimustused

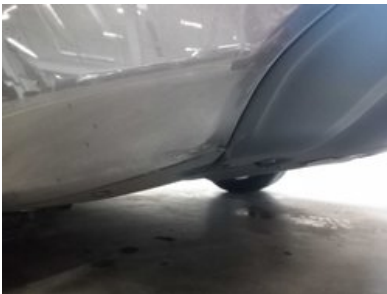
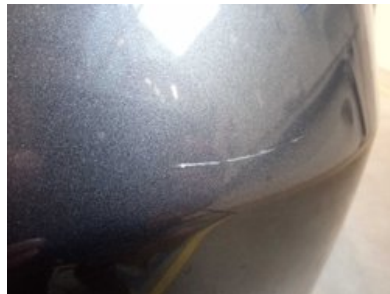
✓ **7. Tagaosa:** Tagumine stange - Seisukord ja joendus

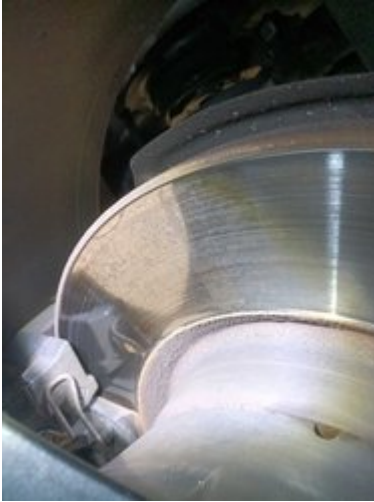
- ✔ **1. PIDURID:** Tagumine Piduri Ketas (Mõlemad)

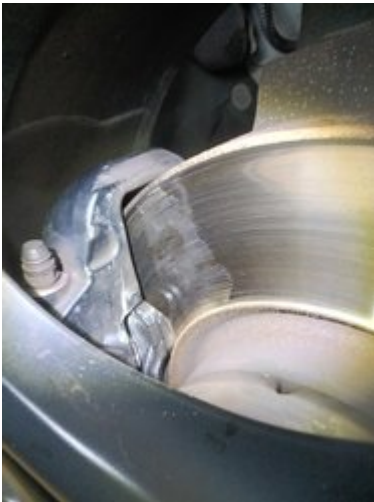
- 
- ✔ **2. PIDURID:** Esimesed Pidurikettad Mõlemad

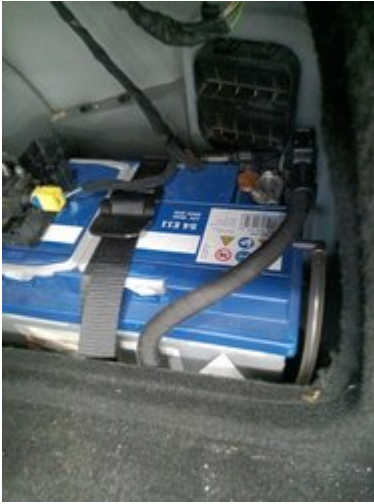
✓ **5. ÜLDINE ELEKTER:** Aku

- ✓ 1. Mootoriõli ja Filtri Vahetus
- ✓ 2. Laadida Akut
- ✓ 3. Aku
