# Diagnostikaaruanne

## 2017 NISSAN QASHQAI Business Edition

### Tuvastatud puuduste kokkuvõte

Longo poolt läbi viidud põhjaliku diagnostika käigus, 15 puudust olid tuvastatud sõidukis.

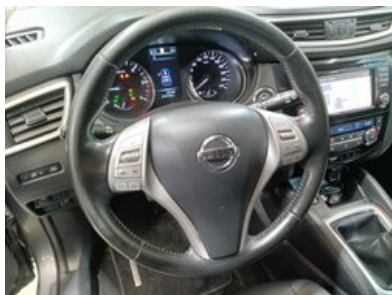
- ✓ **1. Esiosa:** Rool - Seisukord

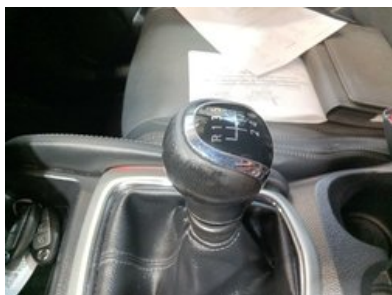
- ✓ **2. Salong:** Käigukang Katik ja Käigukang Nupp - Seisukord

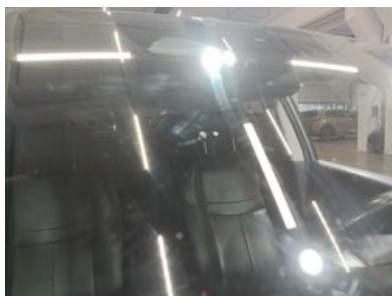
- ✓ **1. Esiosa:** Esiklaasi terviklikkus - puuduvad tehnöülevaatust välistavad kahjustused

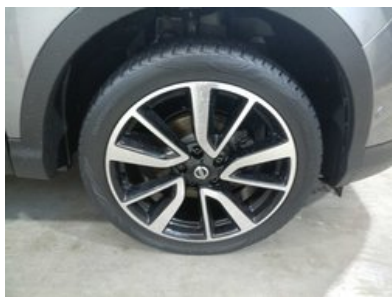
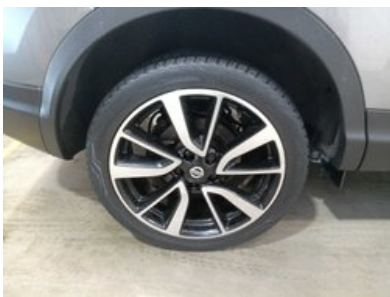
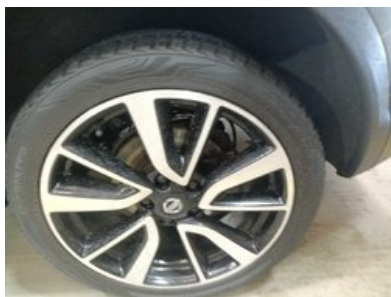
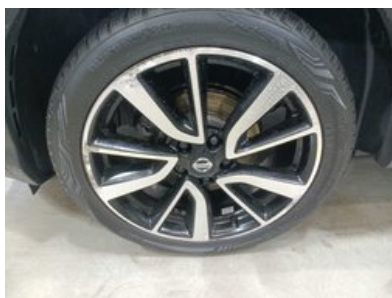
✓ **2. Külg:** Veljed - Seisukord

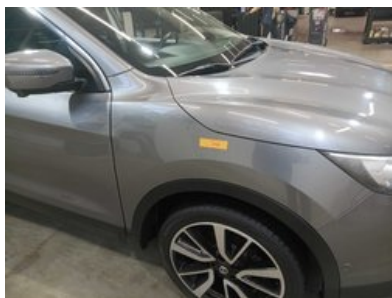
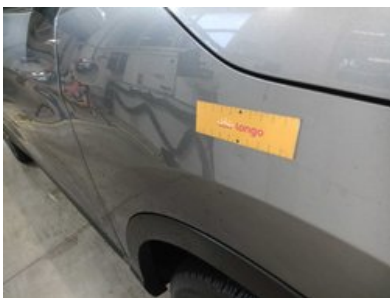
✓ **3. Külg:** Vasak ja Parem Külg - Nähtavad Kahjustused ja Kriimustused

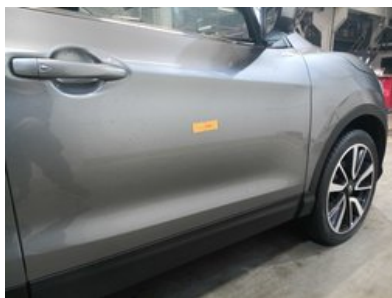
✓ **4. Külg:** Vasak ja Parem Külg - Nähtavad Kahjustused ja Kriimustused

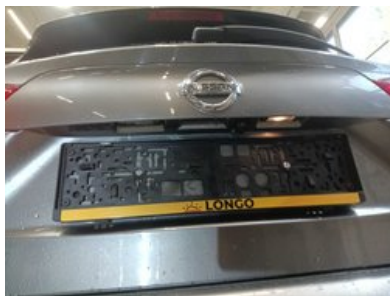
✓ **5. Tuled:** Lambipirimid

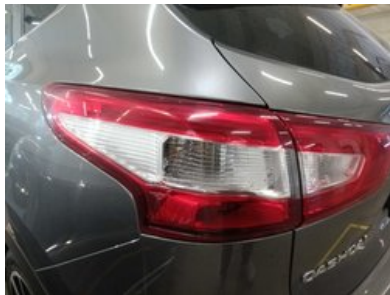
✓ **6. Tuled:** Tagatuled (Pidurituled, udutuled, suunatud) - Toimimine, kahjustused ja värv

- ✓ 1. Vaheta Tagumised Tuled

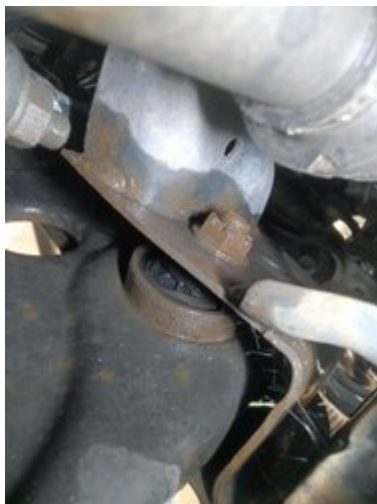
✓ **1. VEDRUSTUS:** Vedrustuse Alumise Õla Puksid

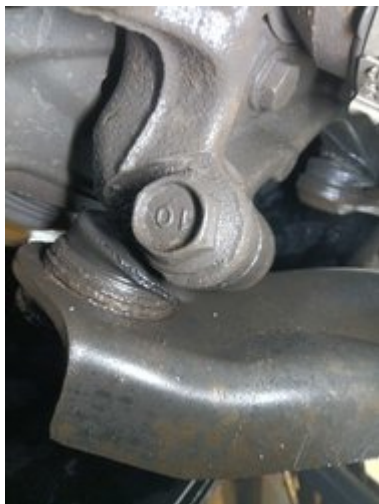
✓ **2. VEDRUSTUS:** Vedrustuse Alumine Õlg Mõlemad

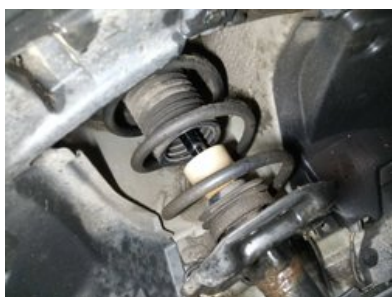
✓ **3. VEDRUSTUS:** Amortisaatori posti ülemine kinnitus (mõlemad)

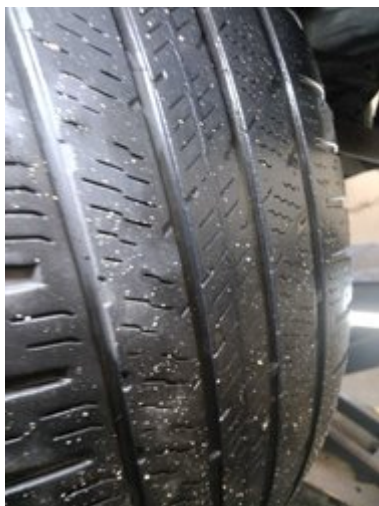
✓ **4. MUU:** Vahetada Rehve

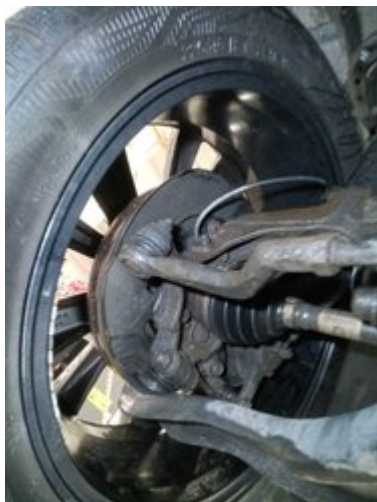
## ✓ 7. ROOL: Roolivarda Otsakaant
