# Diagnostikaaruanne

## 2019 RENAULT MEGANE Limited

### Diagnostika üksikasjad

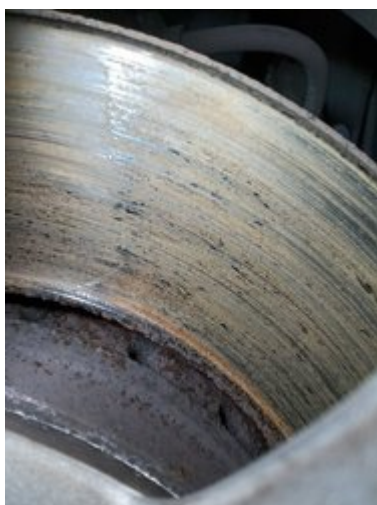
### ✓ 5. MUU: Esimesed Pidurikettad koos Klotsidega

- ✓ 1. Esimesed Pidurikettad koos Klotsidega
- ✓ 2. Vaheta Pirn Esitulede Jaoks
- ✓ 3. Mootoriõli ja Filter
- ✓ 4. Vahetada Rehve
- ✓ 5. Laadida Akut
- ✓ 6. Tagumine Piduriketas ja Klotsid

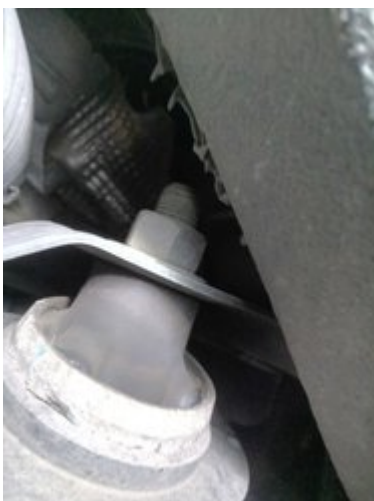
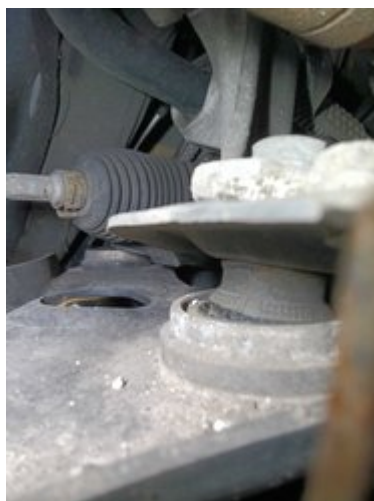
✓ **7. MUU:** Vedrustuse Alumine Völli
