# Diagnostikaaruanne

## 2020 PEUGEOT 2008 Allure

# Ettevalmistus- ja remondiaruanne

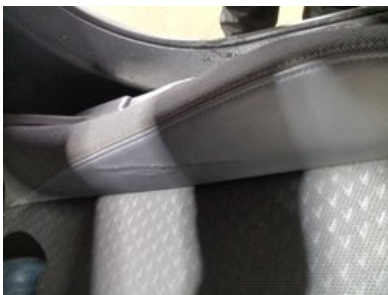
✓ 1. Istmed: Kõik Istmed - Seisukord

- ✓ 1. Õmble Eesmine Iste

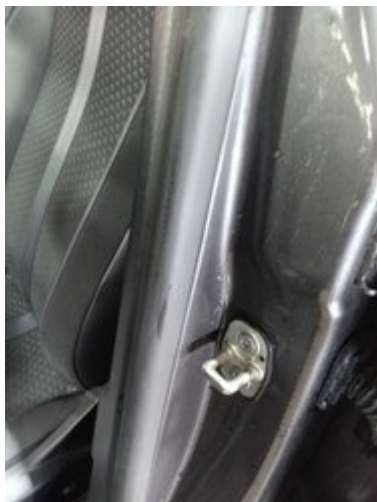
✓ **2. Uksed:** Uste Kummitihendid

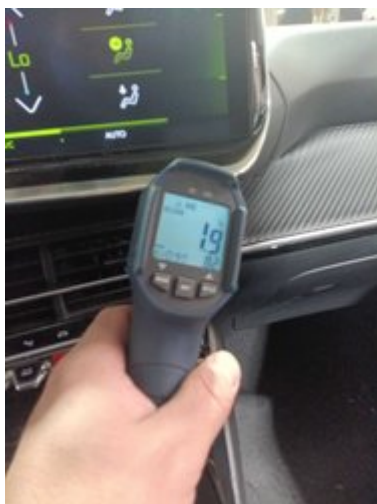
### ✓ 3. Kliimaseadme Mõõtmine
