# Diagnostikaaruanne

## 2018 SKODA FABIA Monte Carlo

Longo poolt läbi viidud põhjaliku diagnostika käigus, 14 puudust olid tuvastatud sõidukis.

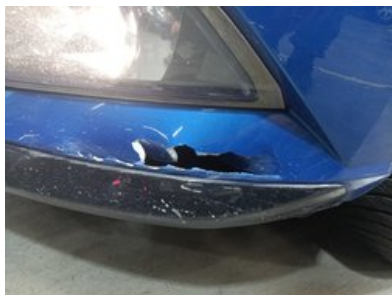
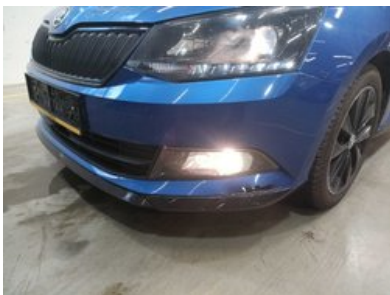
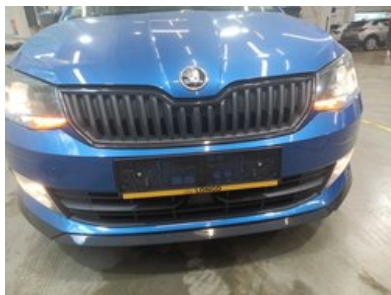
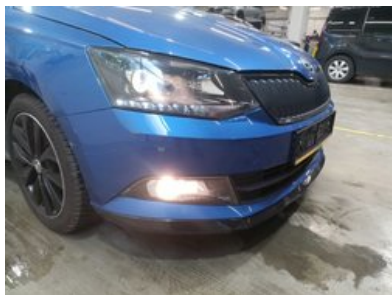
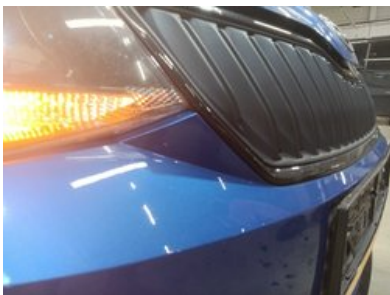
### ✓ 1. Esiosa: Esistange - Seisukord ja Joondus

- ✓ 1. Värv Tagumine Tiib
- ✓ 2. Värv Lävi
- ✓ 3. Ukse Värvimine
- ✓ 4. Esipõrkekaitse Värvimine

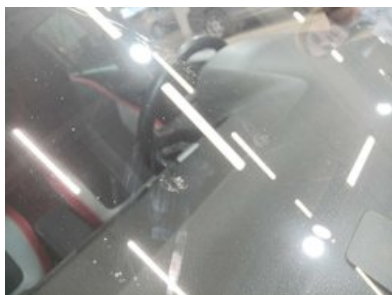
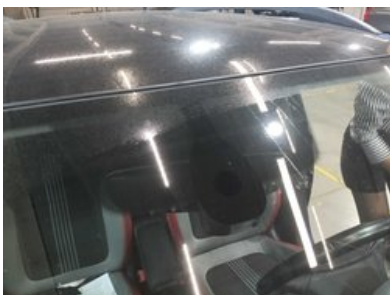
### ✓ 2. Esiosa: Esiklaasi terviklikkus - puuduvad tehnölevaatust välistavad kahjustused

- ✓ 1. Vaheta Tuled Auto Küljel
- ✓ 2. Esiklaasi Vahetamine
- ✓ 3. Esitulede Reguleerimine

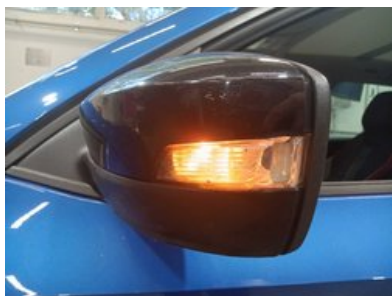
### ✓ 3. Tuled: Auto Küljetuled - Toimimine, Kahjustused ja Värv

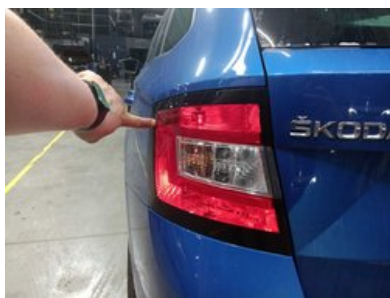
✓ **4. Tuled:** Lambipirimid

- ✓ 1. Mootoriõli ja Filtri Vahetus
- ✓ 2. Amortisaator
- ✓ 3. Vaheta Pirn Tagumiste Tulede Jaoks
- ✓ 4. Vedrustuse komplekt

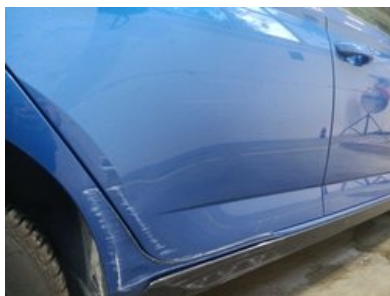
✓ **5. Külg:** Vasak ja Parem Külg - Nähtavad Kahjustused ja Kriimustused

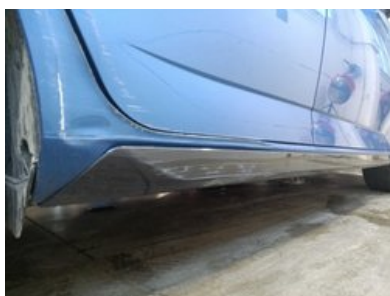
✓ **6. Külg:** Vasak ja Parem Külg - Nähtavad Kahjustused ja Kriimustused

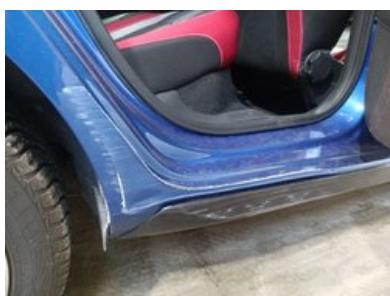
✓ **7. Külg:** Vasak ja Parem Külg - Nähtavad Kahjustused ja Kriimustused

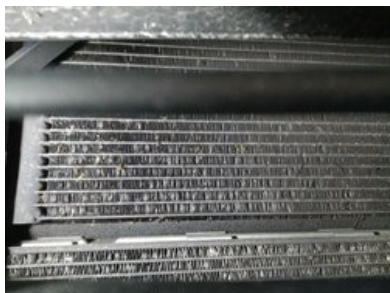
### ✓ 1. KLIIMASEADE JA KÜTE: Kondensaator

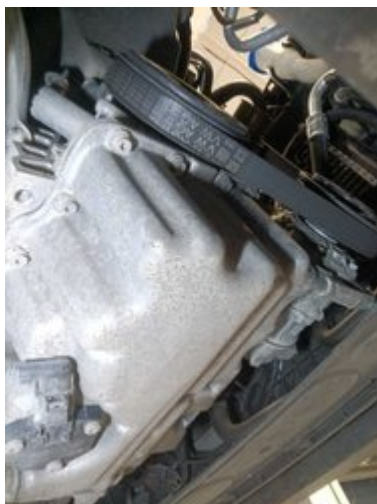
### ✓ 2. MOOTOR: Mootori Seisukord

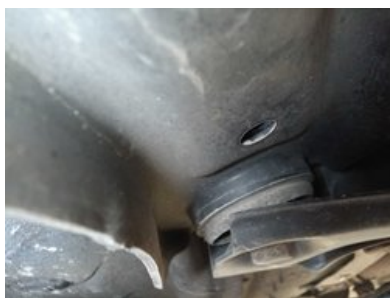
✓ **3. VEDRUSTUS:** Veermiku seisukord
