# Diagnostikaaruanne

## 2023 PEUGEOT 3008 Allure

### Diagnostika üksikasjad

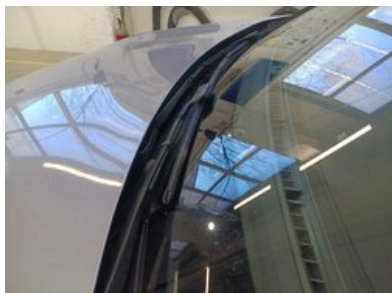
- ✓ **1. Esiosa:** Klaasipuhasti Kumm ja Käepide (Ees ja Taga) - Seisukord

- ✓ 1. Mootoriõli ja Filter
- ✓ 2. Laadida Akut
- ✓ 3. Tagumised Piduriklotsid
- ✓ 4. Vaheta Esiklaasi Kojamees (Mehaaniline)

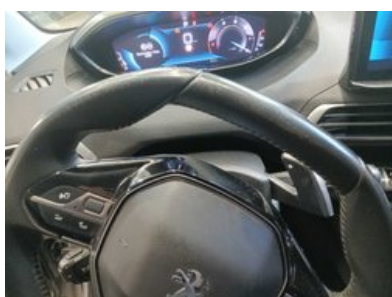
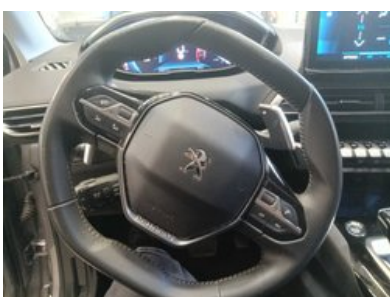
- ✓ **2. Esiosa:** Rool - Seisukord

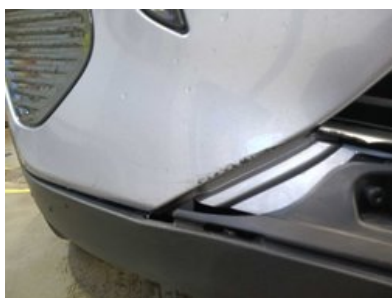
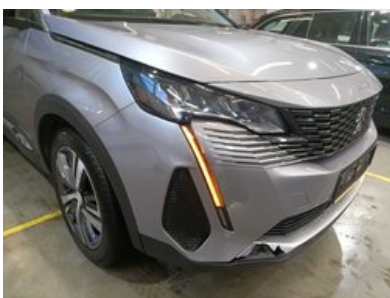
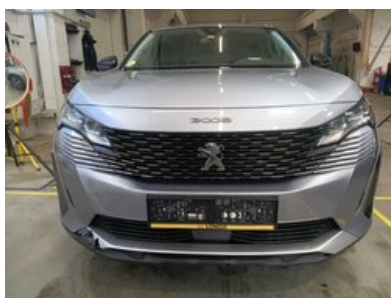
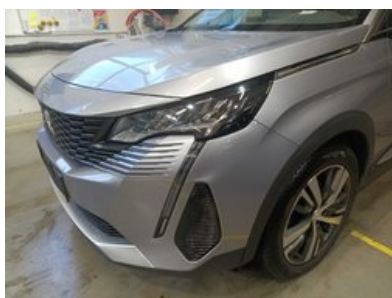
- ✓ **1. Esiosa:** Esistange - Seisukord ja Joondus

- ✓ 1. Vaheta Esipuhvri Huul

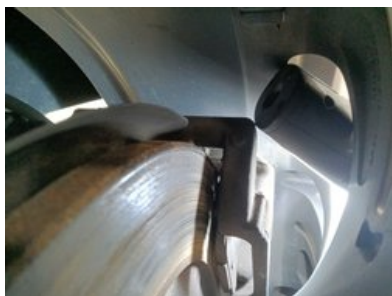
✓ **3. MUU:** Tagumised Piduriklotsid

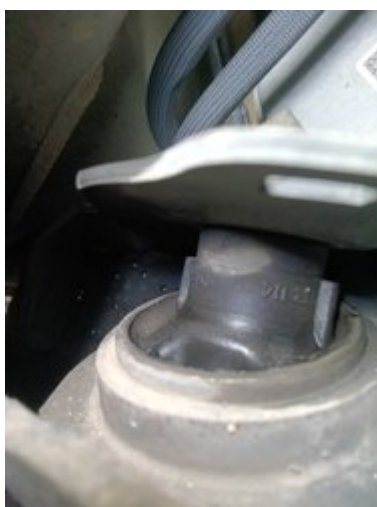
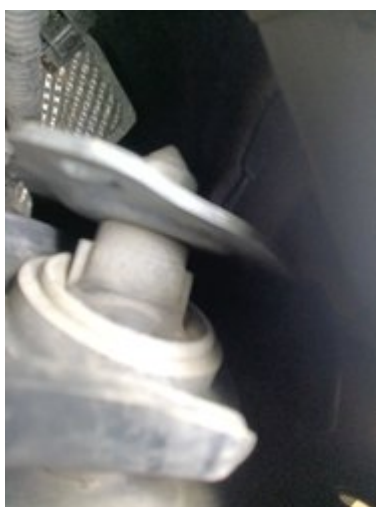
✓ **4. MUU:** Vedrustuse Alumine Võll
