# Diagnostikaaruanne

## 2017 VOLKSWAGEN TIGUAN Connected Ser

### Diagnostika üksikasjad

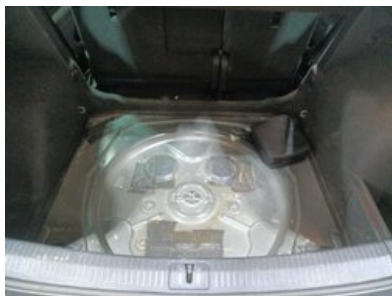
✓ **4. Salong:** Tarvikud - Toimimine ja Seisukord

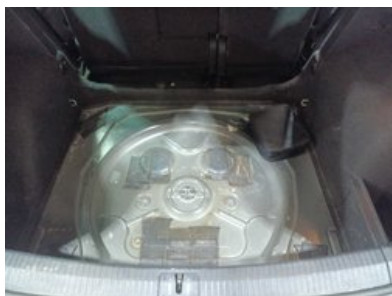
✓ **5. Salong:** Vaibad - Seisukord

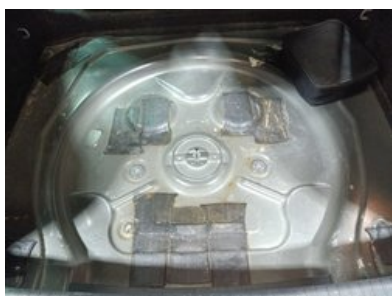
✓ **6. Salong:** Vaibad - Seisukord

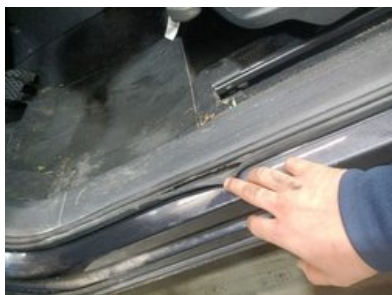
✓ **7. Uksed:** Uste Kummitihendid

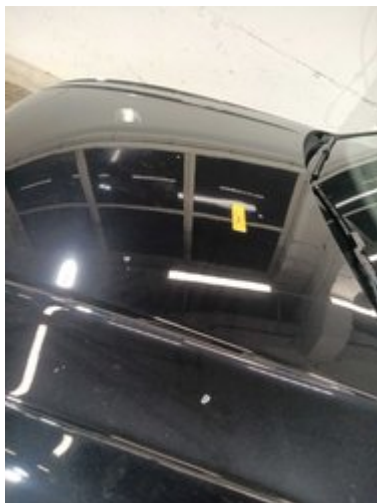
### ✓ 1. Esiosa: Kapott - Nähtavad Kahjustused

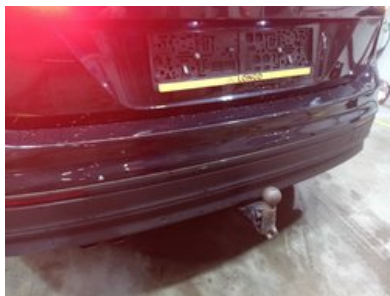
- ✓ **8. Tagaosa:** Tagumine stange - Seisukord ja joondus

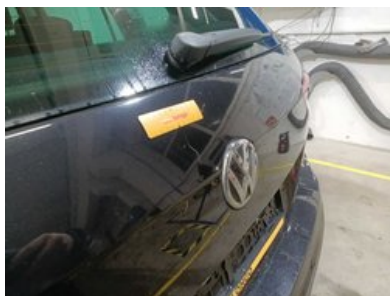
- ✓ **9. Tagaosa:** Pagasiluuk - Nähtavad kahjustused

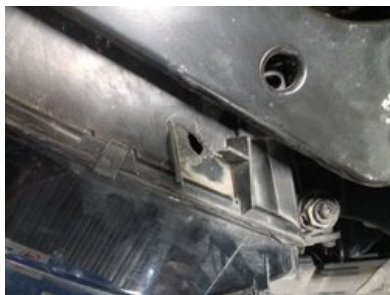
- ✓ **10. Tuled:** Esituled (Päevatuled, Kaugtuled, Udu, Suunatud) - Põhiline Toimimine, Kahjustused ja Värv
