# Diagnostikaaruanne

## 2019 PEUGEOT 308 GT-Line

### Diagnostika üksikasjad

Longo poolt läbi viidud põhjaliku diagnostika käigus, 13 puudust olid tuvastatud sõidukis.

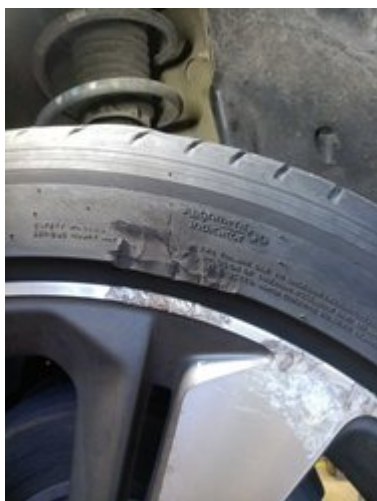
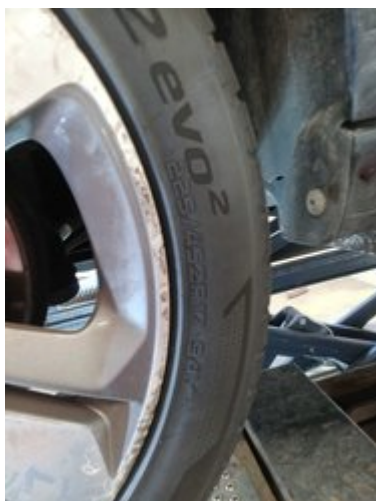
✓ **4. MUU:** Vahetada Rehve
