# Diagnostikaaruanne

## 2019 OPEL ASTRA Innovation

### Diagnostika üksikasjad

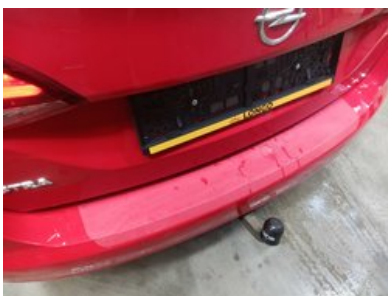
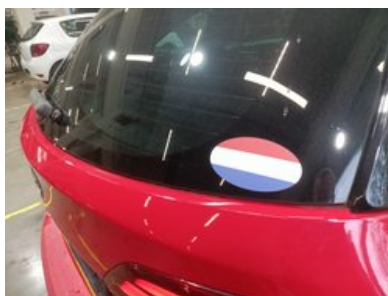
✓ 1. Muu: Täiendavad Poleerimistööd

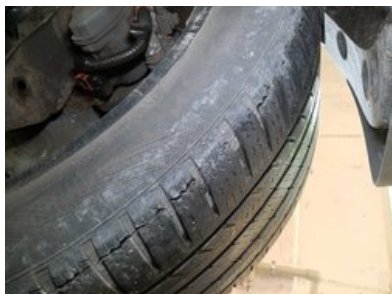
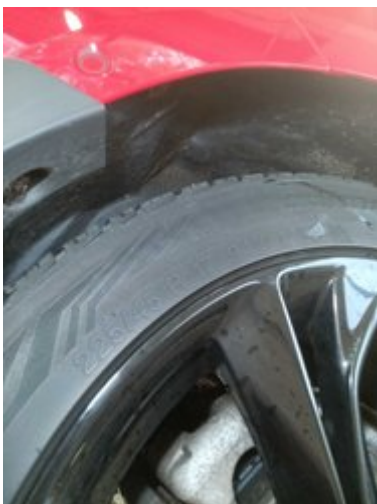
### ✓ 2. MUU: Vahetada Rehve

- ✓ 1. Mootoriõli ja Filtri Vahetus
- ✓ 2. Vahetada Rehve

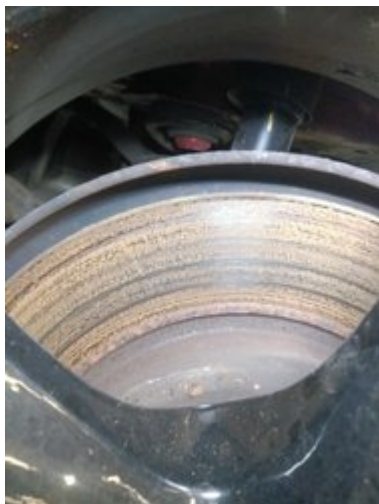
### ✓ 3. PIDURID: Tagumine Piduri Ketas (Mõlemad)

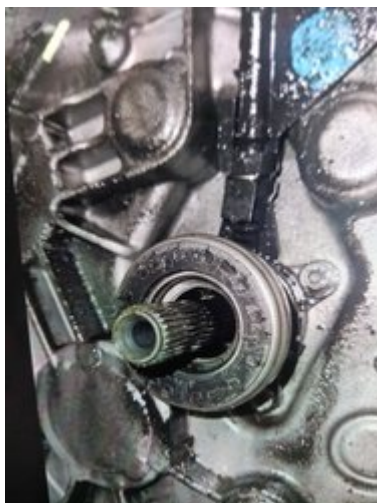
✓ **4. SIDUR JA JUHTIMINE:** Siduri Ketas, Kaas ja Väljalaske Laager

- 1. Õlifilter (OP570/2)
- 2. Õli Äravoolu Kork (44442)
- 3. Quartz Ineo Xtra EC6 0W20 208L 4L
- 4. Michelin 225/45R17 CrossClimate Winter Tire (MICHELIN 225/45R17 WINTER CROSSCLIMATE)
- 5. Siduri Silinder (LPR3317)
- 6. Siduri Komplekt (623370409)
