# Diagnostikaaruanne

## 2017 KIA SPORTAGE ExecutiveLine

Longo poolt läbi viidud põhjaliku diagnostika käigus, 17 puudust olid tuvastatud sõidukis.

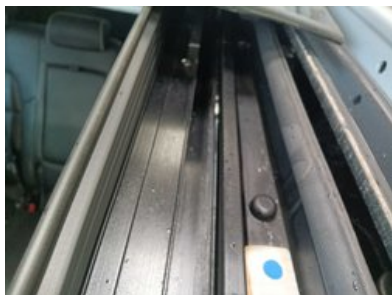
- ✓ **1. Toiming:** Katuse elemendid - Elektrooniline avamine ja seisukord

- ✓ 1. Päikesekatuse Mehhanismi Remont
- ✓ 2. Muu: Päikesevarju Remont

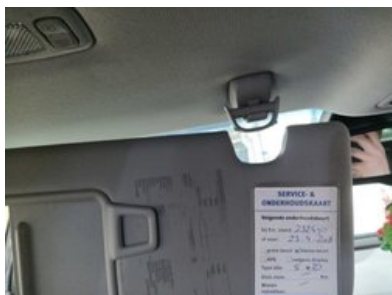
- ✓ **2. Esiosa:** Päikesesirmid - Toimimine ja seisukord

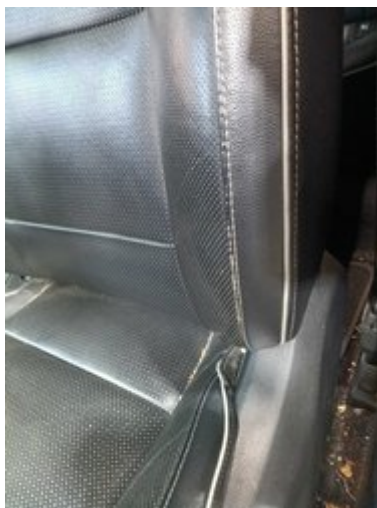
- ✓ **3. Istmed:** Kõik Istmed - Seisukord

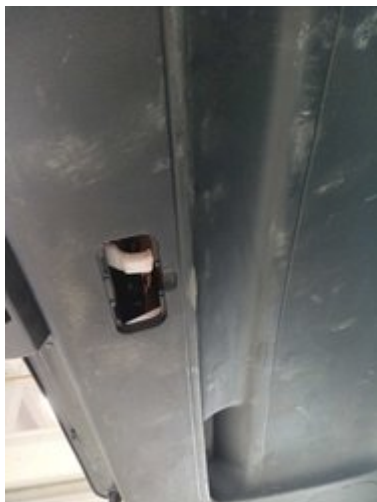
✓ **4. Salong:** Katted ja liistud - Seisukord

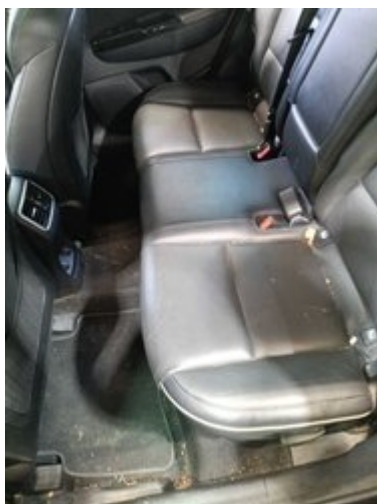
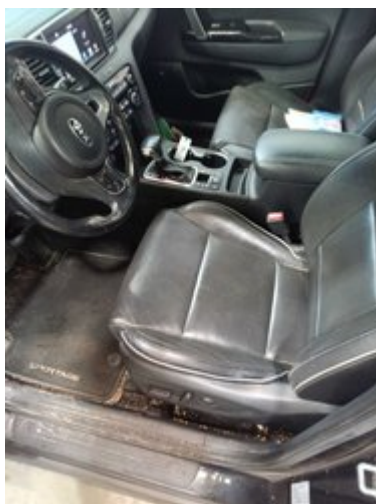
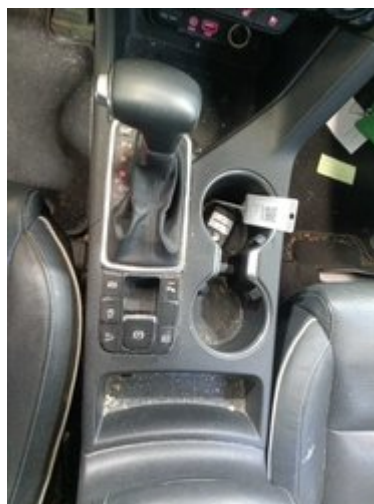
✓ **5. Salong:** Täiendavad Puhastustööd

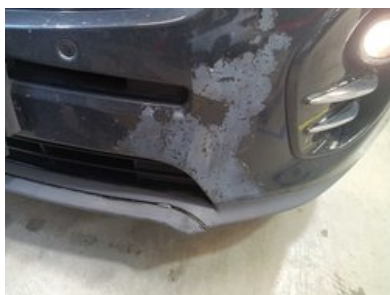
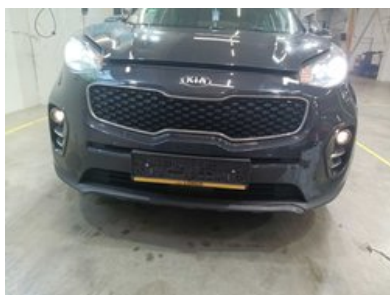
✓ **1. Esiosa:** Esistange - Seisukord ja Joondus

- ✓ 1. Esipõrkekaitse Värvimine

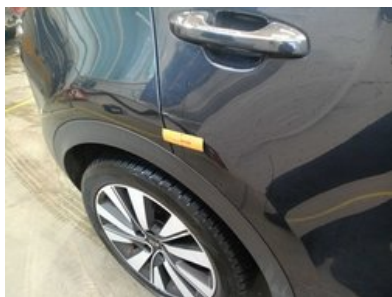
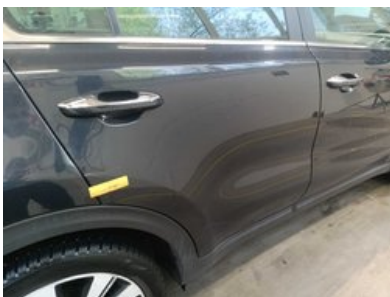
✓ **2. Külg:** Vasak ja Parem Külg - Nähtavad Kahjustused ja Kriimustused

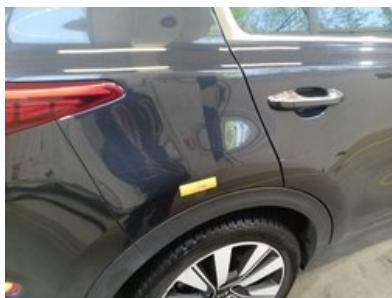
✓ **3. Külg:** Vasak ja Parem Külg - Nähtavad Kahjustused ja Kriimustused

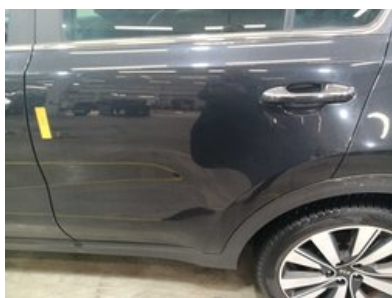
✓ **4. Külg:** Vasak ja Parem Külg - Nähtavad Kahjustused ja Kriimustused

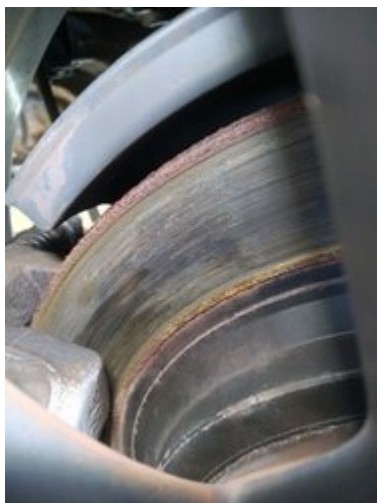
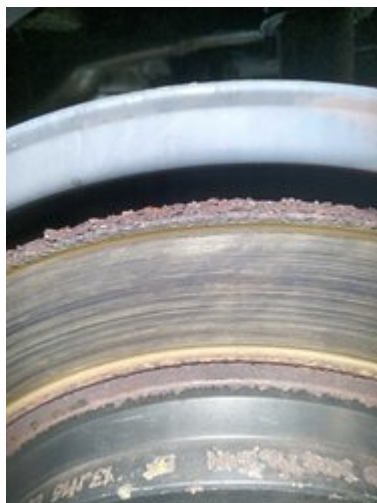
✓ **4. MUU:** Tagumised Pidurikettad Koos Klotside

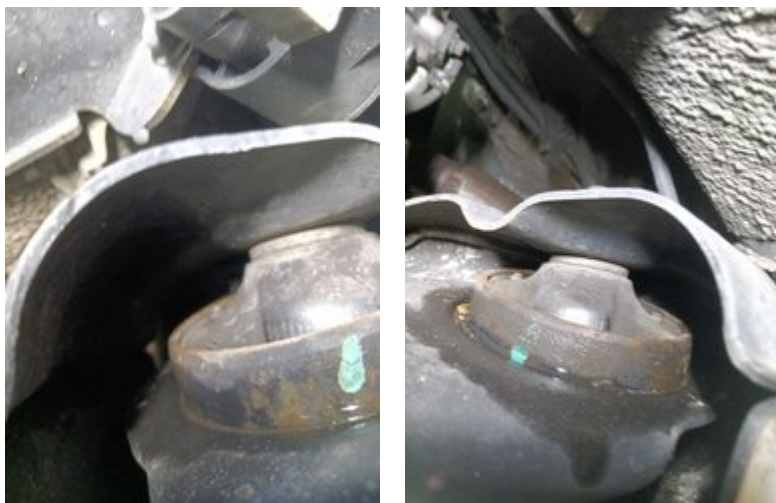
## ✓ 6. MUU: Vedrustuse Alumine Võll
