# Diagnostikaaruanne

## 2019 RENAULT GRAND SCENIC Intens

### Tuvastatud puuduste kokkuvõte

Longo poolt läbi viidud põhjaliku diagnostika käigus, 15 puudust olid tuvastatud sõidukis.

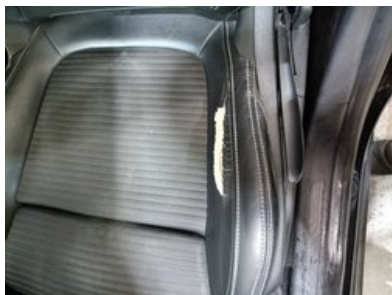
### ✓ 1. Istmed: Kõik Istmed - Seisukord

- ✓ 1. Õmble Eesmine Iste

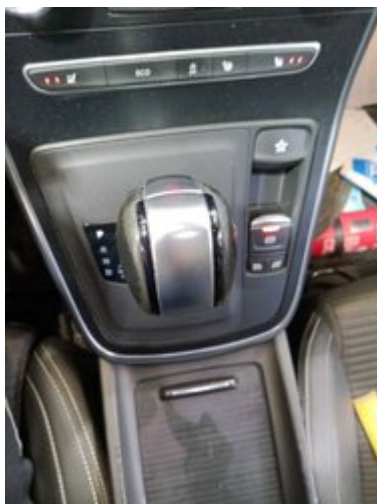
### ✓ 2. Salong: Käigukang Katik ja Käigukang Nupp - Seisukord

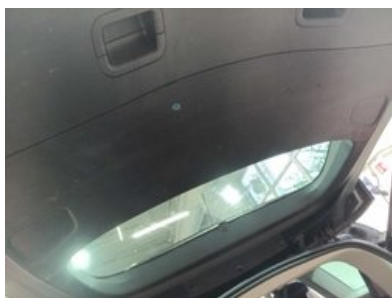
### ✓ 3. Salong: Katted ja liistud - Seisukord

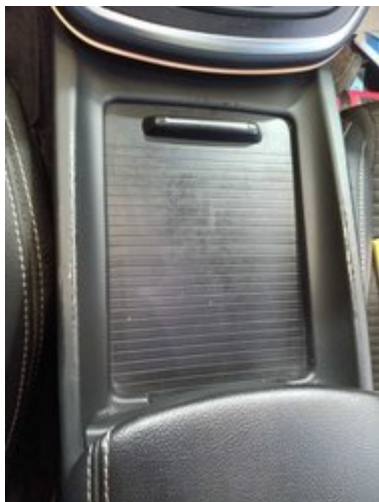
✓ **4. Esiosa:** Katted ja liistud - Seisukord

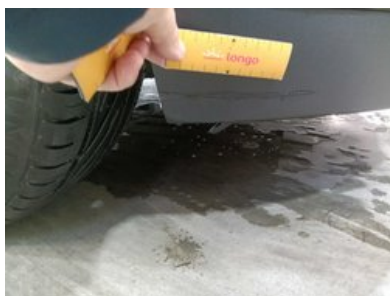
✓ **1. Esiosa:** Esistange - Seisukord ja Joondus

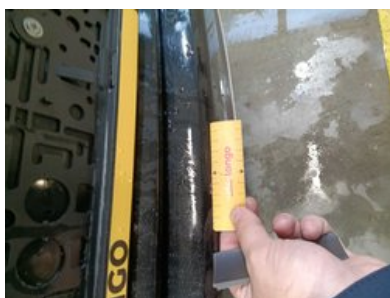
✓ **2. Tagaosa:** Tagumine stange - Seisukord ja joondus

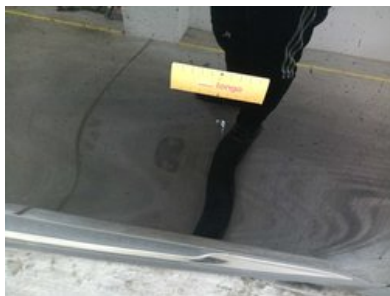
✓ **3. Külg:** Vasak ja Parem Külg - Nähtavad Kahjustused ja Kriimustused

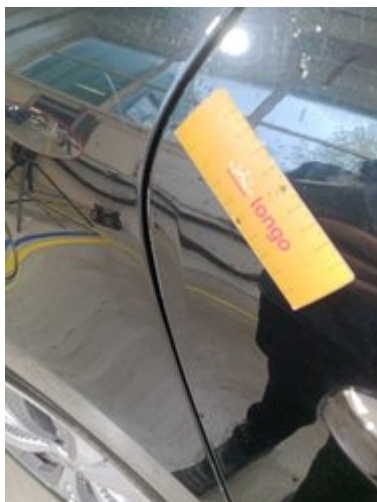
✓ **4. Külg:** Vasak ja Parem Külg - Nähtavad Kahjustused ja Kriimustused

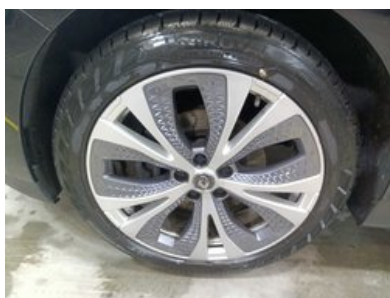
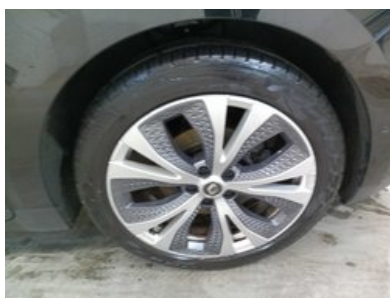
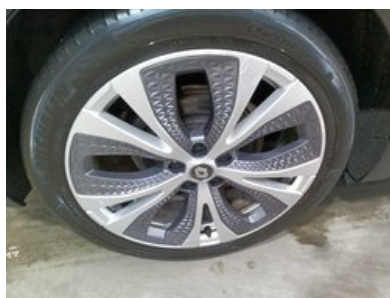
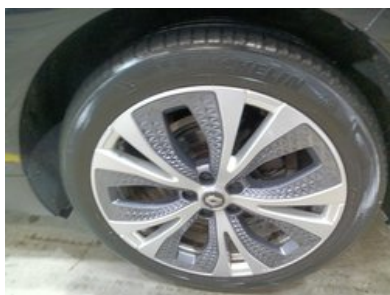
✓ **5. Külg:** Veljed - Seisukord

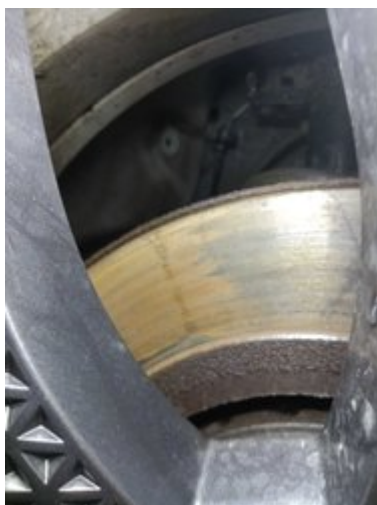
✓ **2. PIDURID:** Esimesed Pidurikettad Mõlemad

- ✓ 1. Kondensaator
- ✓ 2. Süsteemi Tühjendamine/Täitmine
- ✓ 3. Stabilisaatori Link - Välimine (Mõlemad)
- ✓ 4. Esimesed Pidurikettad (Mõlemad)
- ✓ 5. Mootooriõli ja Filtri Vahetus

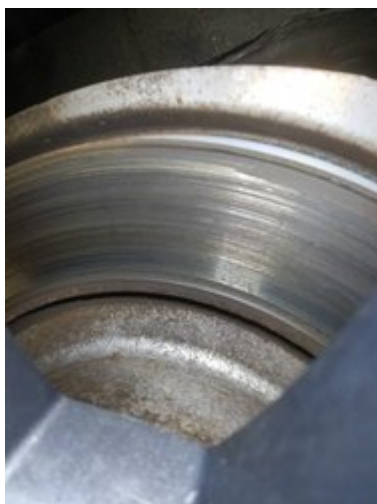
✓ **3. PIDURID:** Tagumine Piduri Ketas (Mõlemad)

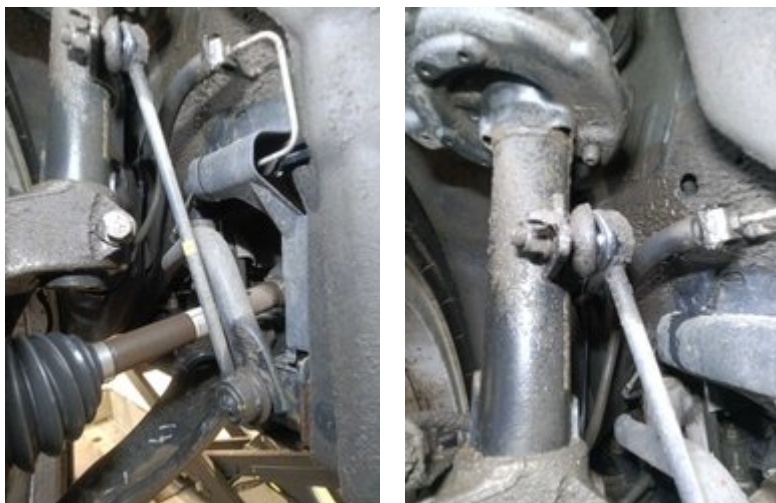
✓ **4. VEDRUSTUS:** Stabilisaatori Välimine Varras, Mõlemad Pooled

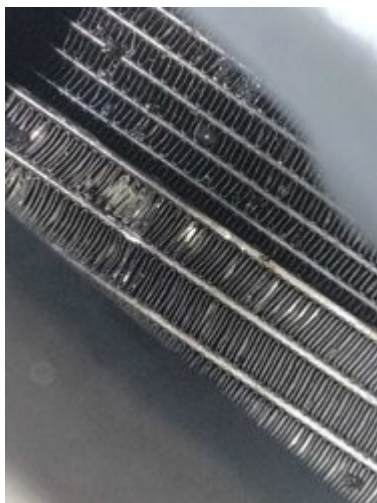
✓ **6. KLIIMASEADE JA KÜTE:** Kondensaator
