# Diagnostikaaruanne

## 2015 OPEL MOKKA Innovation

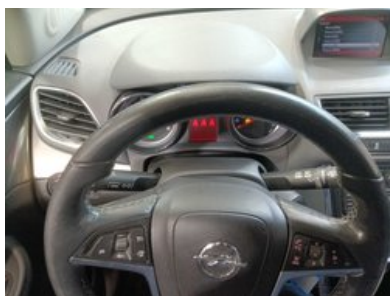
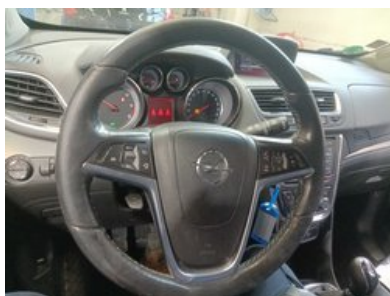
#### ✔ 1. Esiosa: Rool - Seisukord

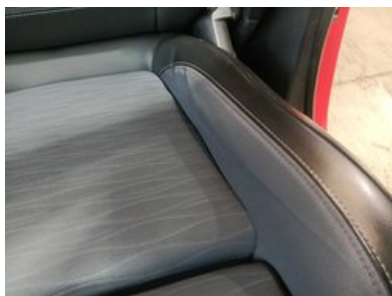
✓ **3. Istmed:** Kõik Istmed - Seisukord

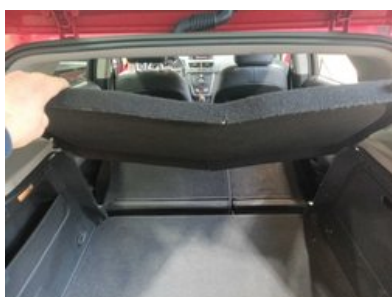
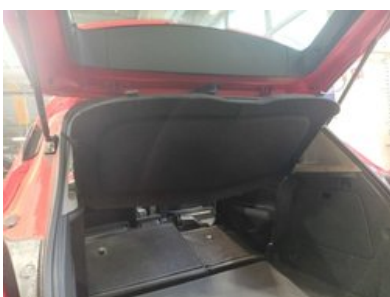
✓ **4. Salong:** Pagasiruumi kate - Toimimine ja seisukord

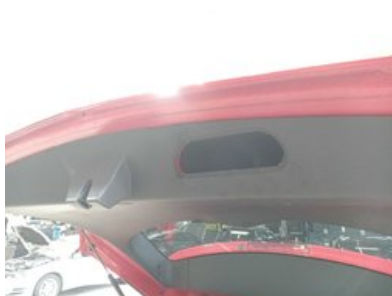
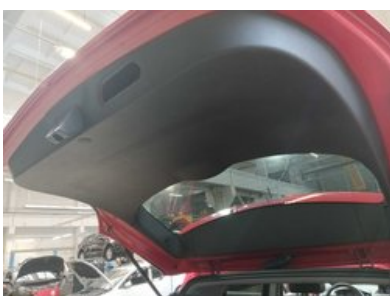
✓ **5. Salong:** Katted ja liistud - Seisukord

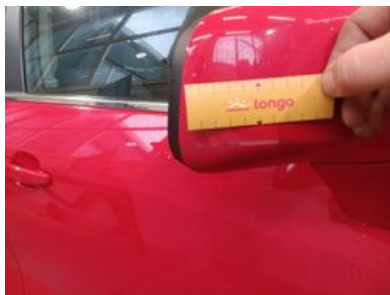
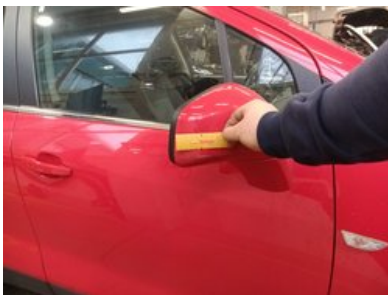
- ✓ **1. Külg:** Välispeeglid - Peeglite Terviklikkus ja Kinnitamine Auto Külge

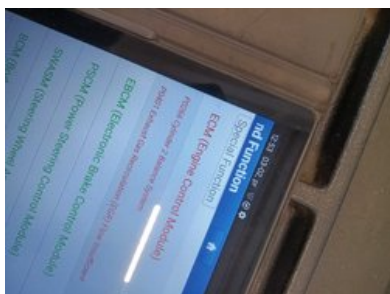
- ✓ **1. MOOTORI JUHTIMINE - KÜTUS:** Sissepritsed (Kõik)

- ✓ 1. Süstikud (kõik)
- ✓ 2. Sisselaske Kollektor
- ✓ 3. Heitgaasi Tagasiside (EGR) Klapp
- ✓ 4. Mootoriõli ja Filtri Vahetus

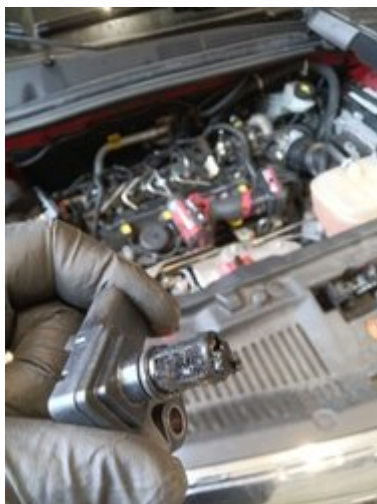
- ✓ **2. MOOTORI JUHTIMINE - KÜTUS:** Sisselaskekollektor
